# TT32 REFORÇO ESTRUTURAL COM FIBRA DE CARBONO

# XIV COBREAP – CONGRESSO BRASILEIRO DE ENGENHARIA DE AVALIAÇÕES E PERÍCIAS. IBAPE/BA

## REFORÇO ESTRUTURAL COM FIBRA DE CARBONO

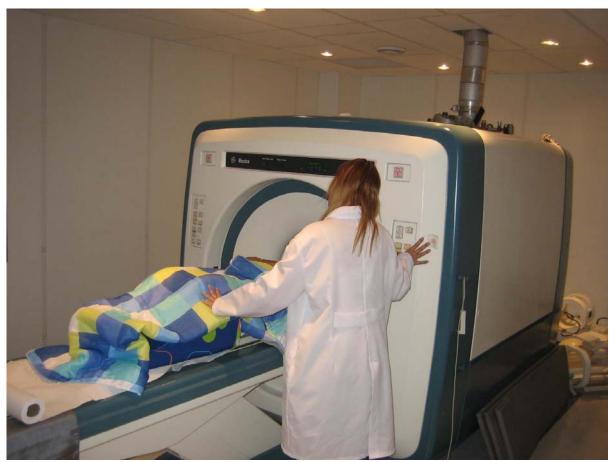
O apoio central do magneto do equipamento transmite carga de 6,2 t sobre suportes de 20 cm X 30 cm.

Foto nº 1: Vista do equipamento

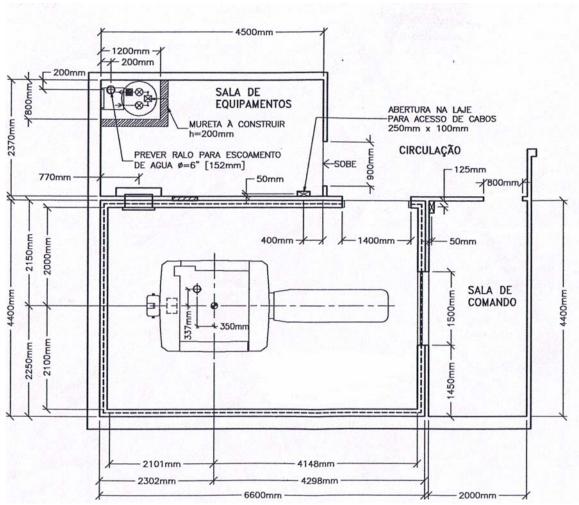
Des nº 1 – Planta de arquitetura esquemática para a colocação do equipamento

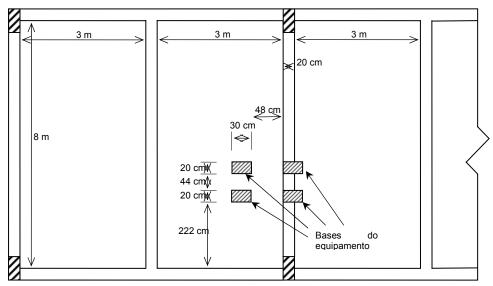
Des nº 2 – Planta esquemática da estrutura e das bases do equipamento

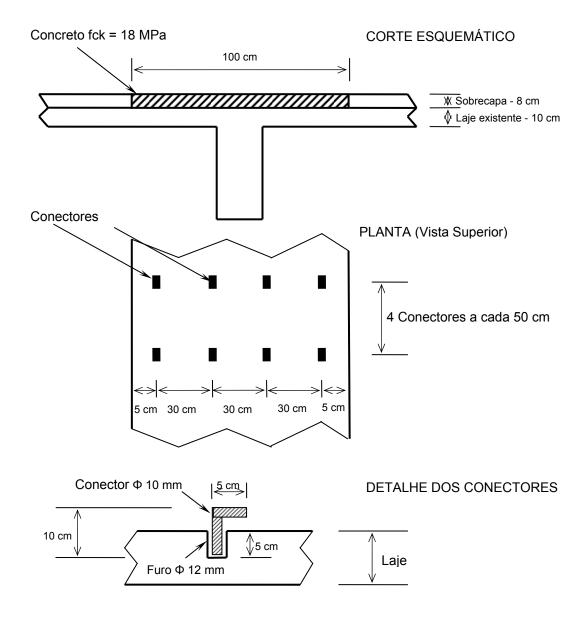
Des nº 3 – Esquema de colocação dos conectores e execução da sobrecapa em concreto

Para aumentar a capacidade resistente da viga, foi colocada uma sobrecapa de concreto à laje numa largura de 1,0m, centrada no eixo da viga, aumentando a altura da viga em 8 cm. A garantia de solidarização do novo concreto com o préexistente foi efetivada através da cravação de conectores na face superior da laje, fazendo com que a linha neutra da viga ficasse dentro da espessura da mesa, obrigando a viga a funcionar como viga T, conforme croqui abaixo.

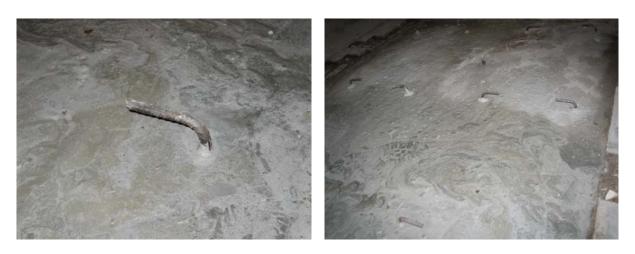
Fotos nos 2 e 3: Vista dos conectores

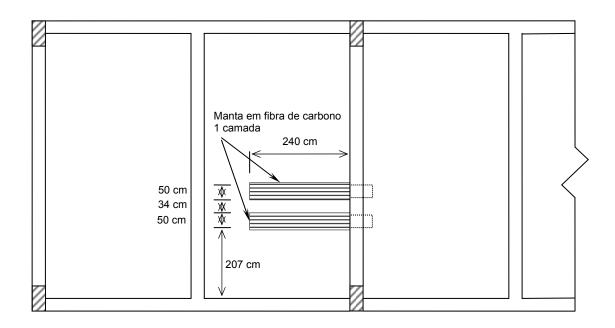
Des nº 4 – Projeto esquemático do reforço da laje com manta em fibra de carbono

Adicionalmente ao reforço já descrito, foi projetado e executado um reforço em compósito de fibra de carbono (CFRP) na parte inferior da laje e da viga afetadas, conforme detalhes a seguir.

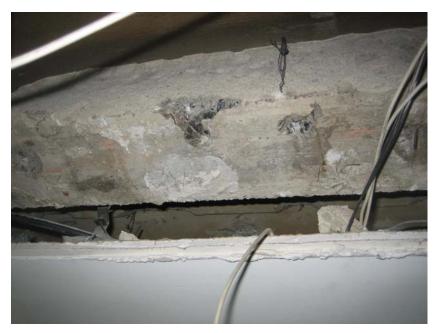
Foto nº 4: Vista da viga a ser reforçada

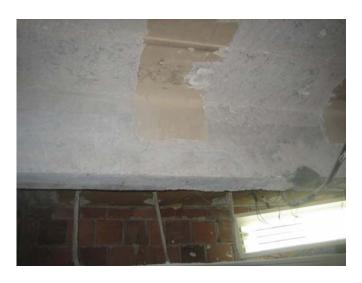
Foto nº 6: Vista da viga a ser reforçada após polimento

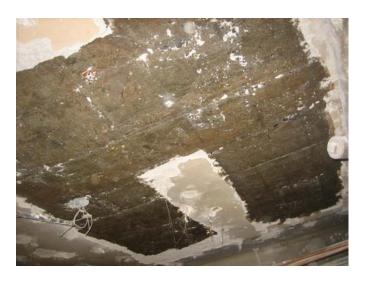
Foto nº 7: Vista da face inferior da laje, já polida e com a aplicação de primer

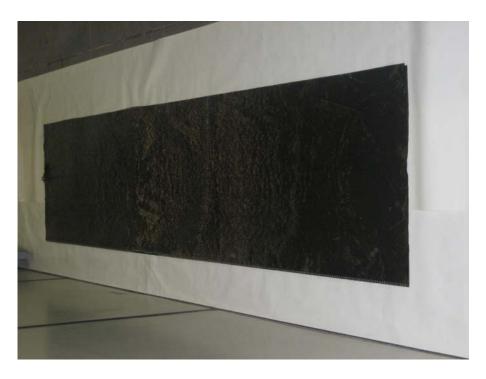
Foto nº 9: Rolo de fibra de carbono desenrolado para aplicação da cola

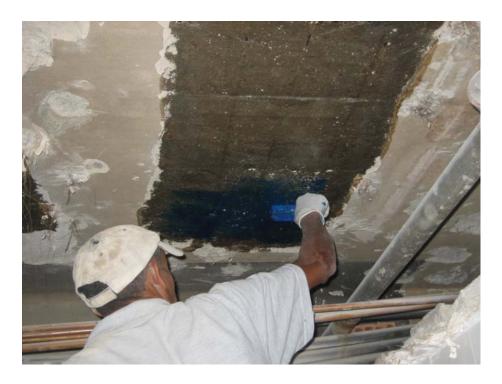
Foto nº 10: Aplicação da cola sobre o concreto polido e já com primer

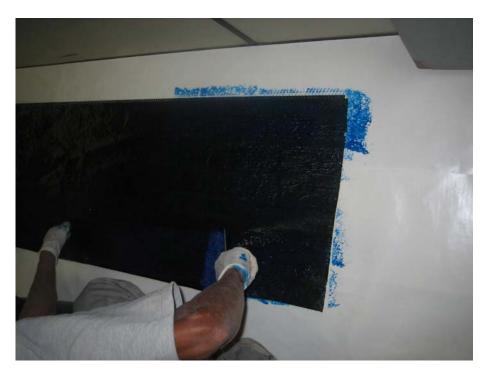
Foto nº 11: Aplicação da cola sobre a fibra

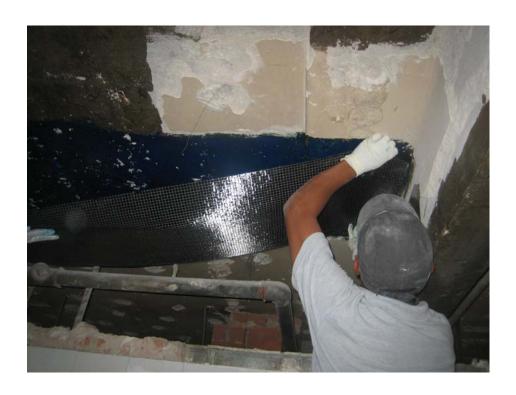
Foto nº 12: Aplicação da fibra no local

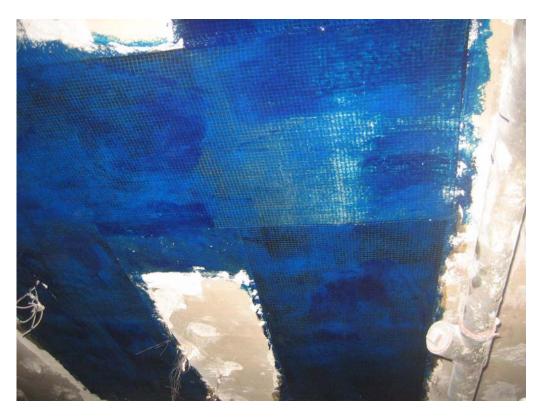
Foto nº 13: Serviço executado com capeamento da fibra de carbono por camada final de cola

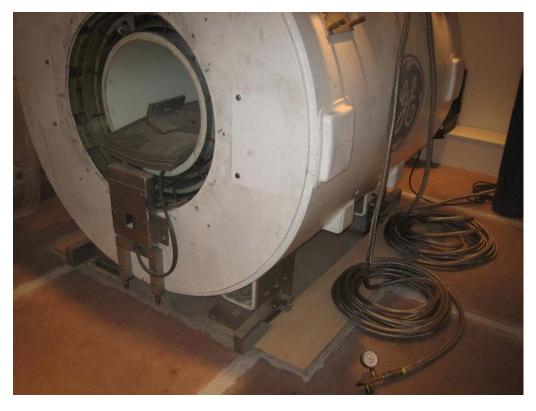
Foto nº 14: Equipamento colocado, em fase de acabamento
