Má execução de obras de Engenharia com estudo de casos

Eng^a MsC Sylvania Miranda do Amaral
Engenheira Civil e de Segurança do Trabalho
Especialista em Georreferenciamento
Mestre em Engenharia Civil

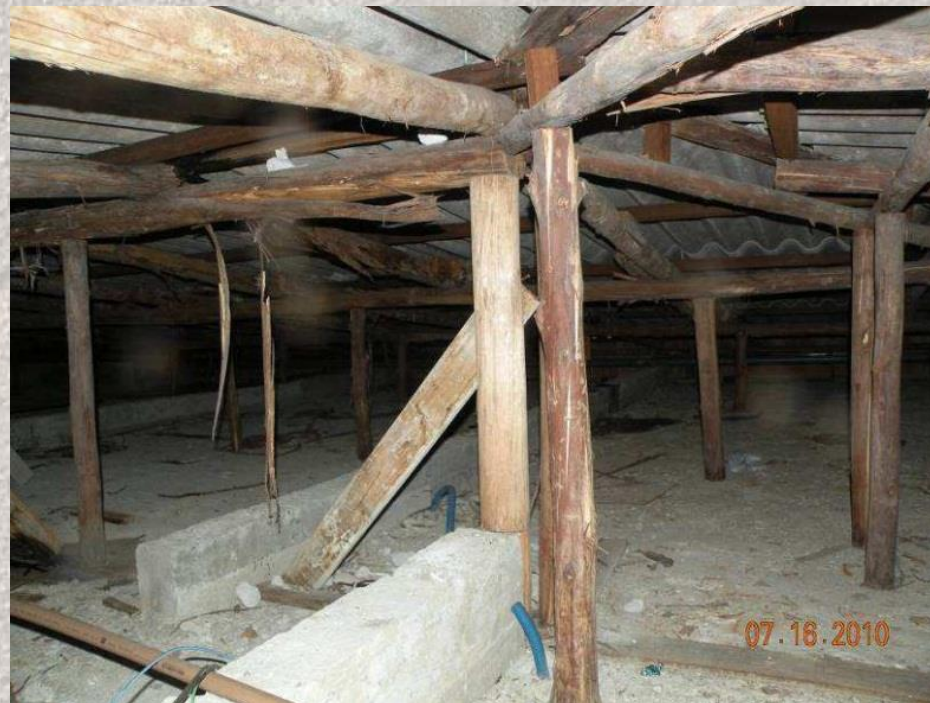
- ✓ 1º estudo de caso:
- ✓ Na estrutura foram reutilizadas pela Construtora escoras de eucalipto e madeiras de caixaria sujas e em péssimo estado.
- ✓ Foram utilizadas madeiras de itaúba somente como sarrafo para apoio das telhas de fibrocimento.

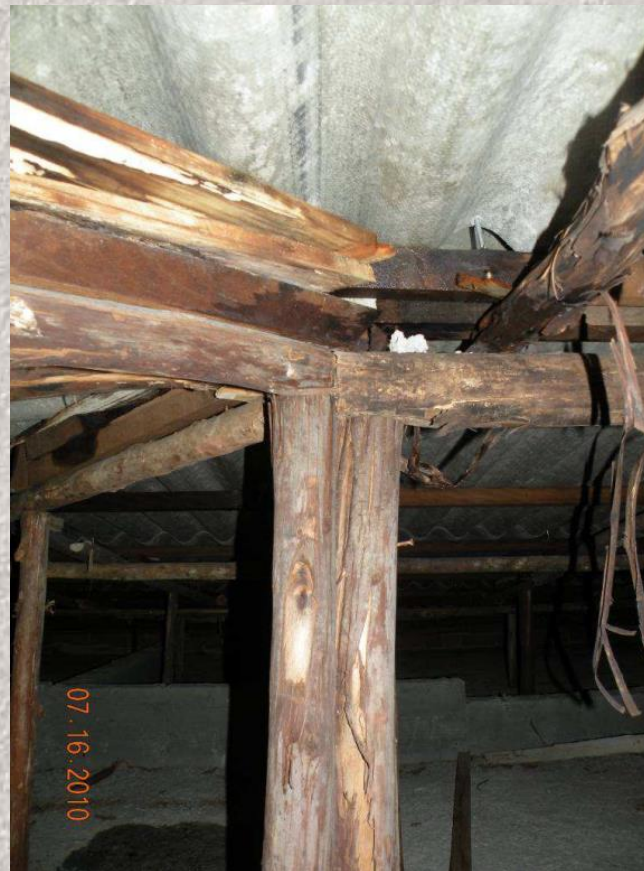
Infiltração de água na estrutura da madeira.

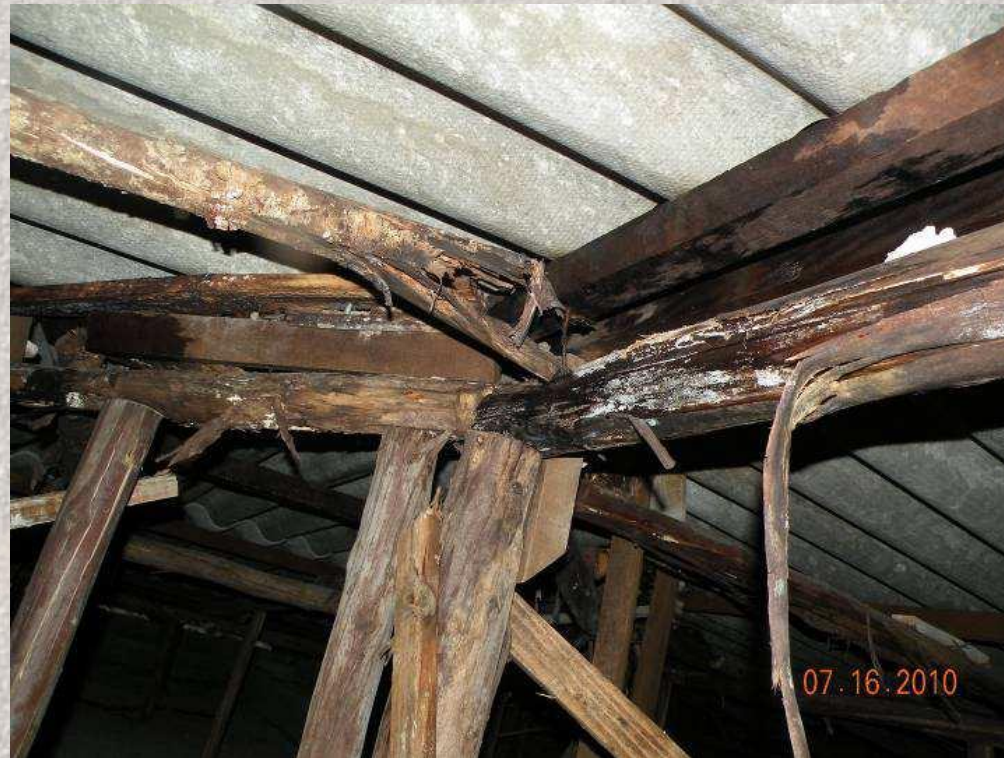
Apodrecimento de algumas madeiras

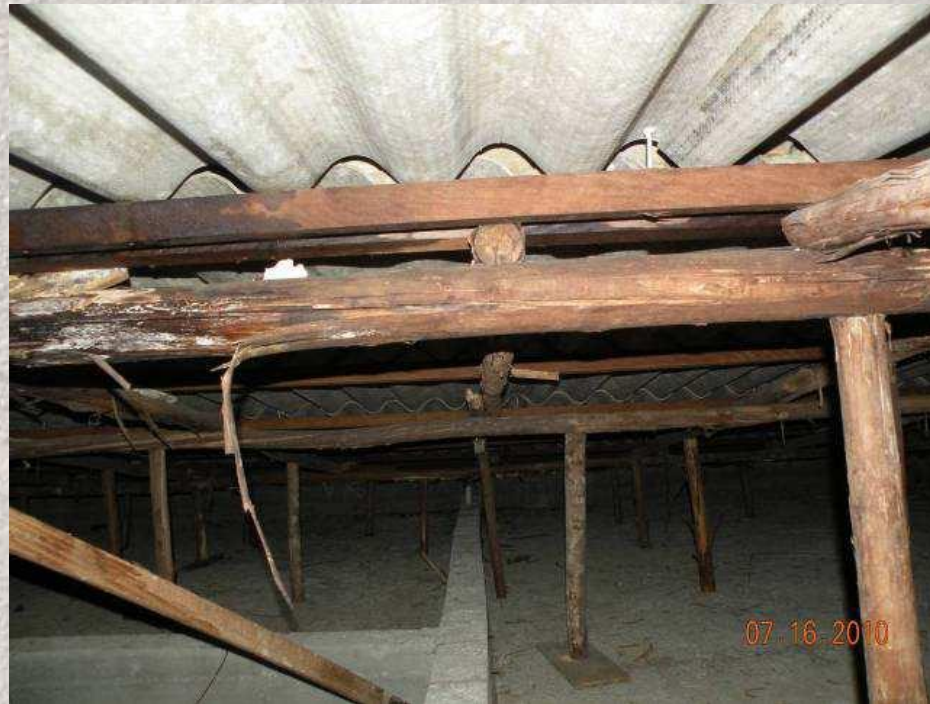
Utilização de madeiras inadequadas para estrutura de cobertura

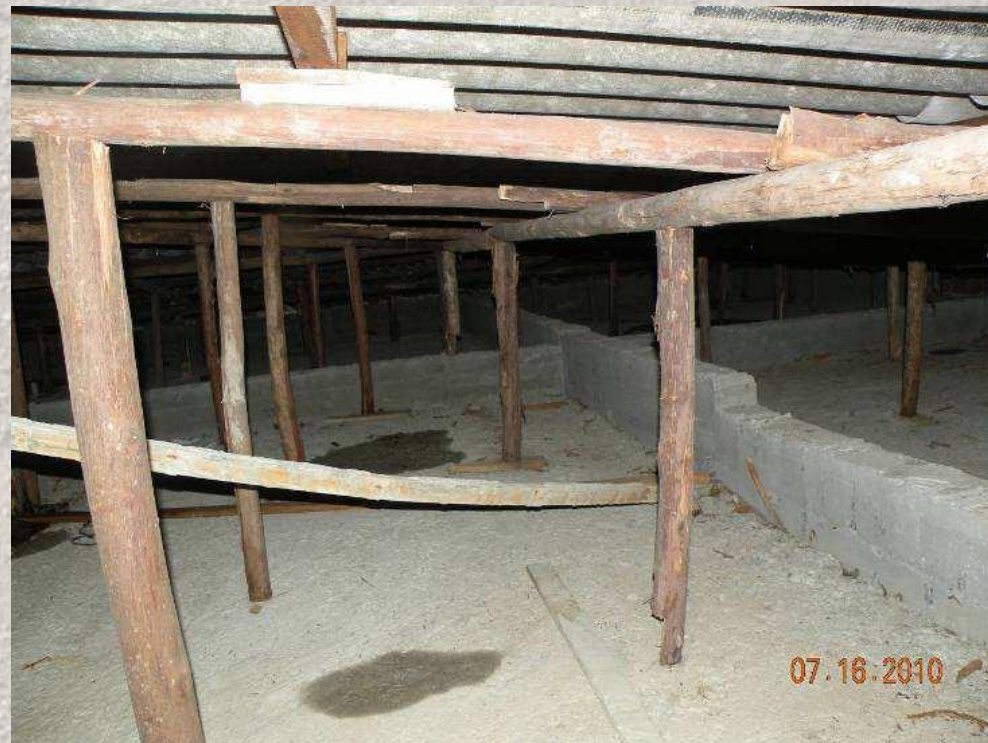
Inexistência de critérios técnicos na execução da estrutura de madeira da cobertura

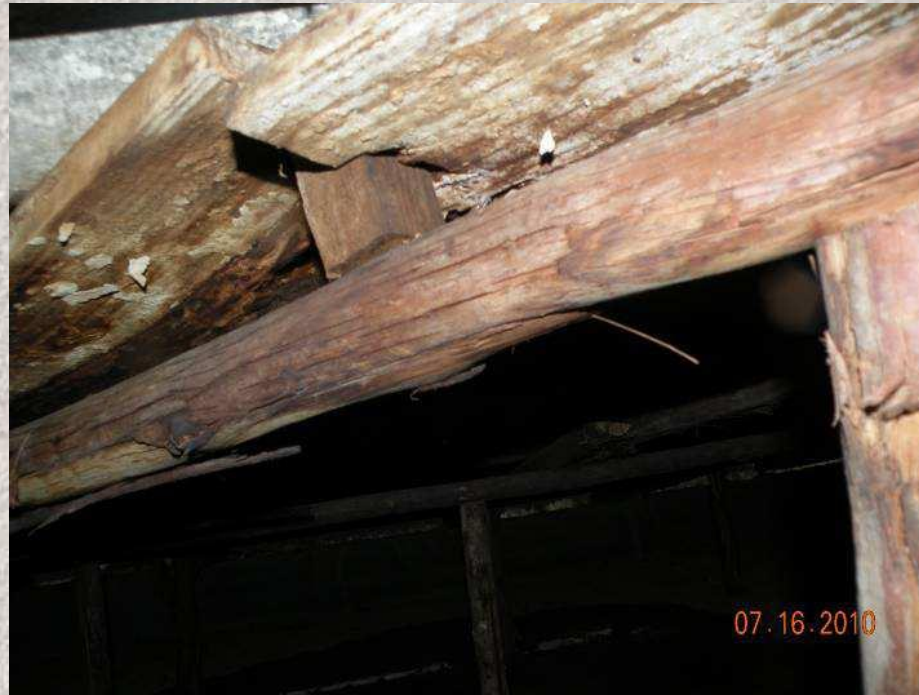
Falhas de Gerenciamento e execução

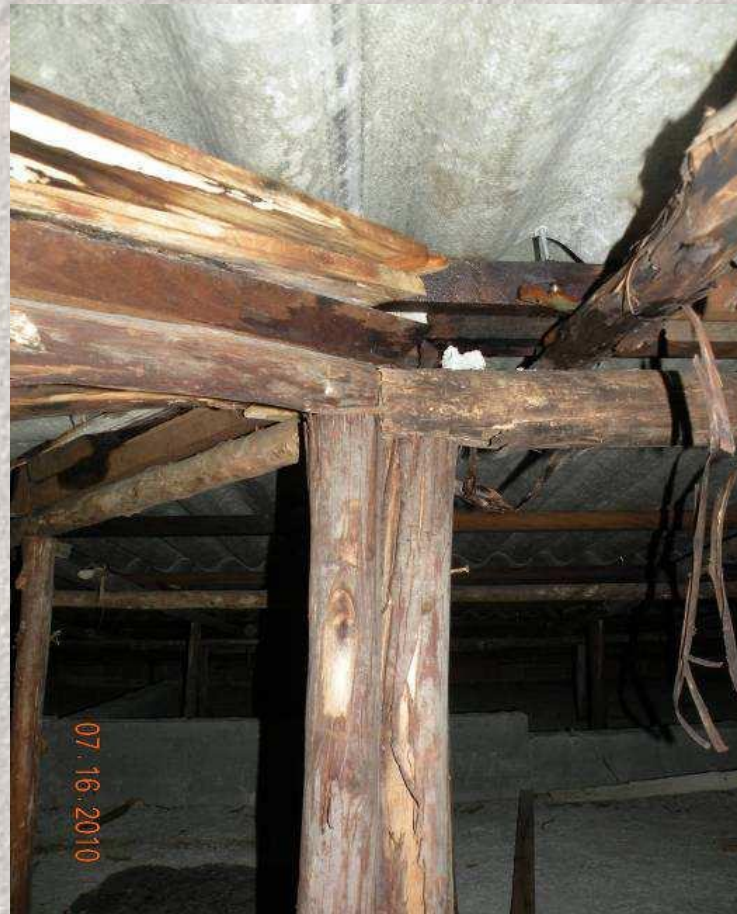
Deterioração das madeiras

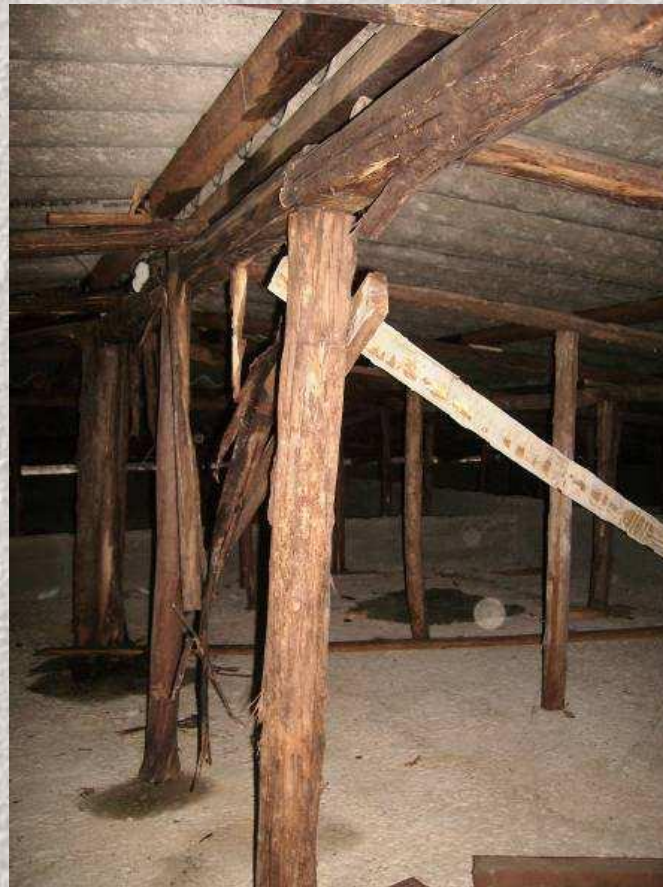
Diferenças entre o contrato e o executado

- ✓ O contrato especificava utilização de madeira Itaúba que possui durabilidade natural, alta resistência ao ataque de organismos xilófagos, baixa retração em relação à densidade para a estrutura de madeira da cobertura do telhado com segurança.
- ✓ As madeiras utilizadas para a estrutura foram utilizadas anteriormente para caixaria e para escorar a laje.
- ✓ Péssima execução da estrutura e a colocação inadequada das telhas de fibrocimento com presença de furos contribuíram para a infiltração generalizada nas estruturas do telhado.

Anomalia endógena

-originou da própria edificação devido aos materiais e execução.

Criticidade: crítico

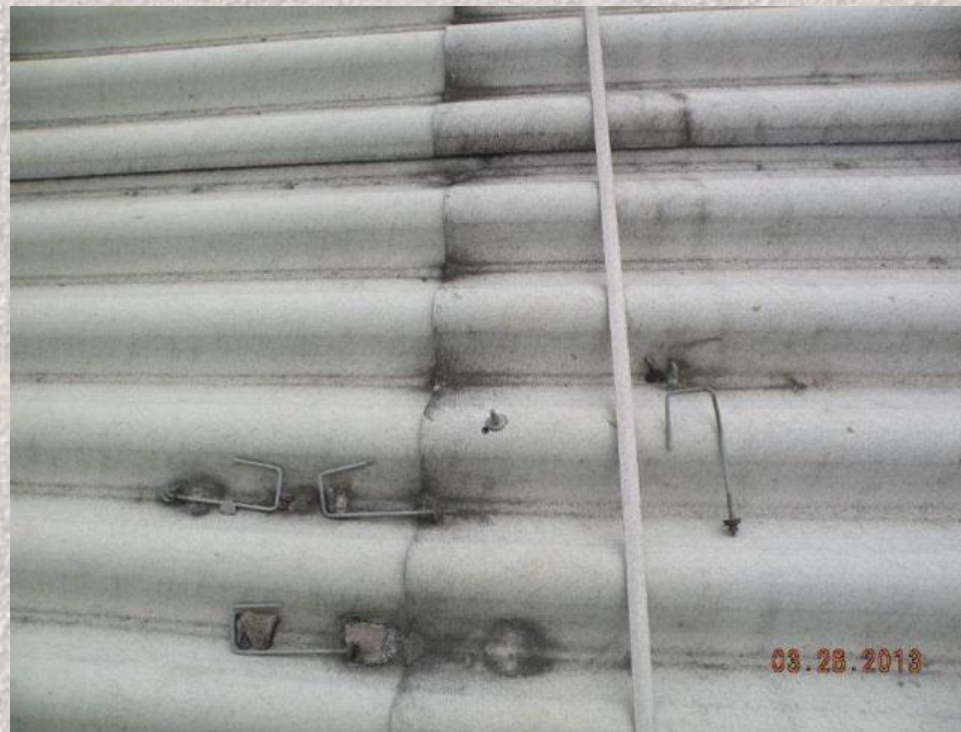
Cobertura

- ✓ Em várias peças não foi realizado o corte do canto e há perfuração para instalação de parafusos sem a instalação dos mesmos. **NBR 7581.**

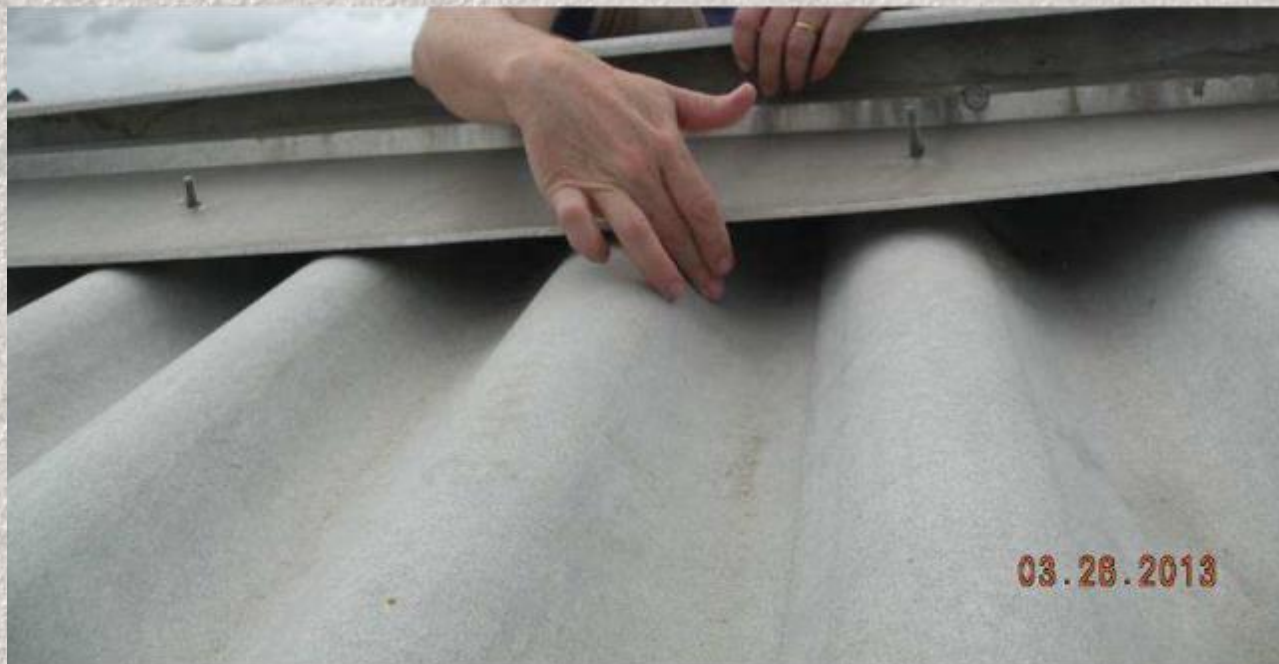
Calhas

- ✓ Na cobertura da torre da caixa d'água o rufo entre a alvenaria e a telha de fibrocimento não acompanha o formato da telha. **NBR 10.844.**

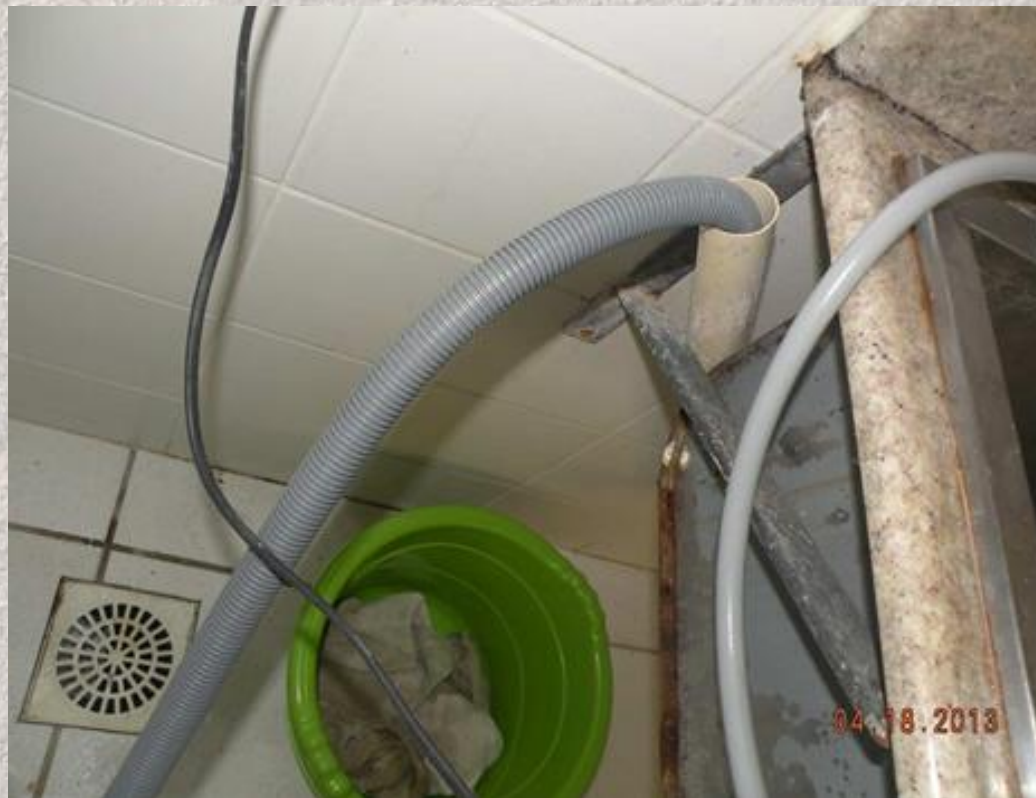
Instalações prediais

- ✓ Banheiros sem registros.
- ✓ Discordância entre projetos e execução.

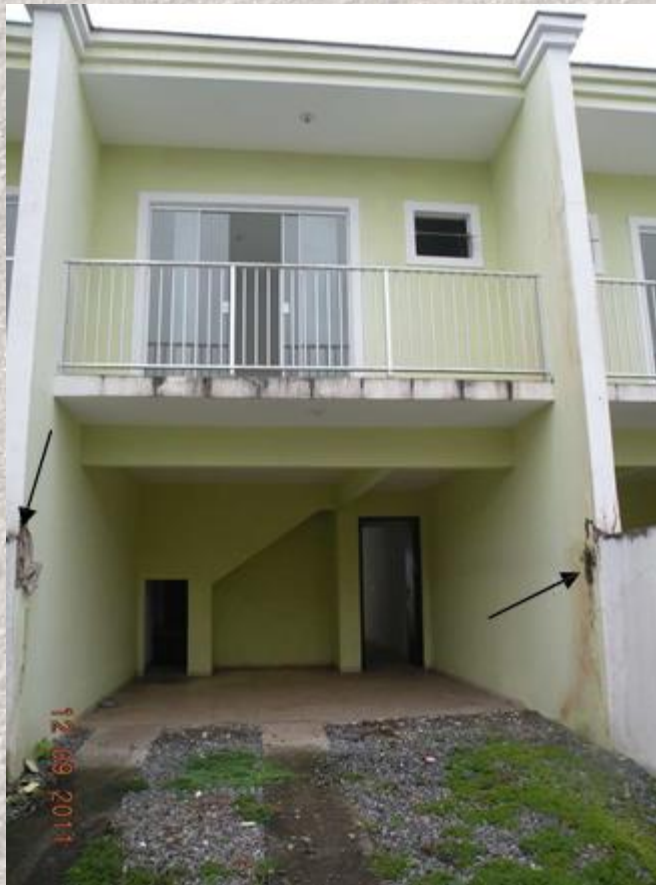
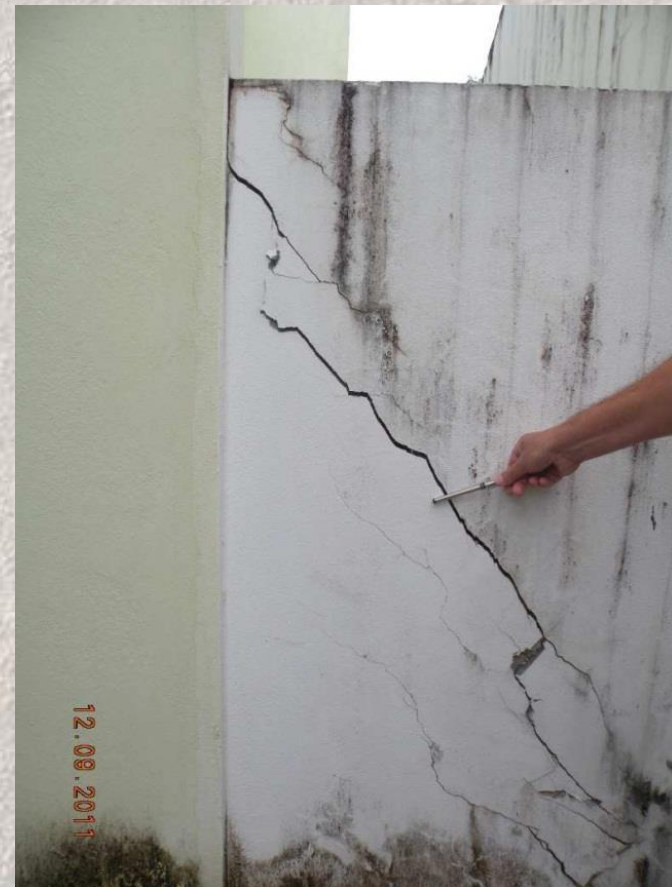
- ✓ 3º estudo de caso: Construção de Geminados que tiveram a contratação de uma empresa de engenharia para a execução.

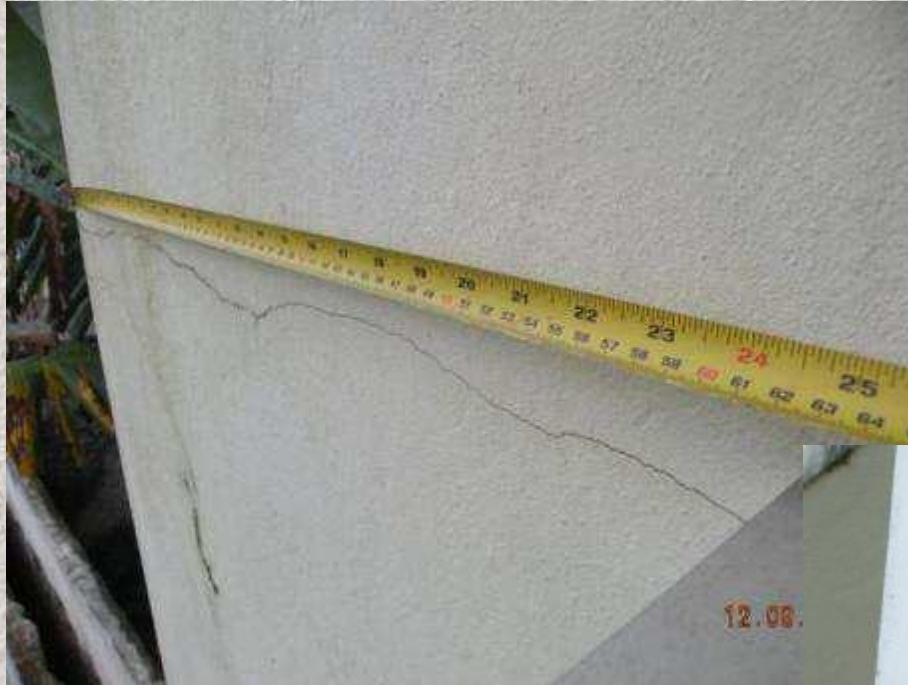
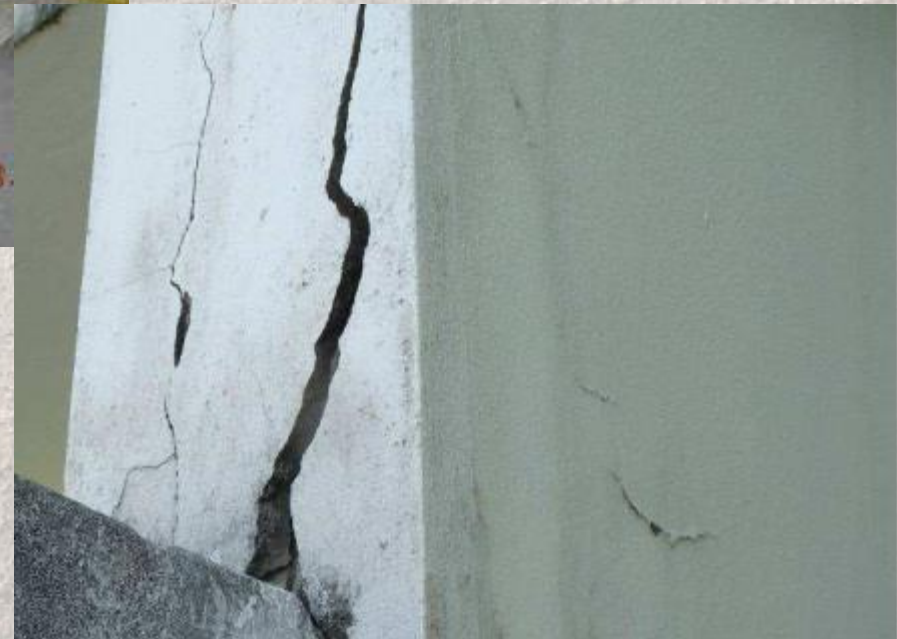
Anomalia Endógena originária da própria edificação(execução).

Criticidade: Regular

- ✓ Falta de vistoria por profissional habilitado na execução da obra, desde a locação da obra até a sua conclusão.
- ✓ A obra apresenta deficiência de fundação até e amarração de tijolos entre paredes e muros; inexecução de tubulação para destino final das águas pluviais que ocasionam entrada de água na sala do geminado; trincas e fissuras generalizadas; não conformidade com a legislação municipal em relação aos recuos permitidos.
