Incêndio na Boate Kiss

Tragédia que a Inspeção Poderia Ter Evitado

CHECK UP PREDIAL – Inspeção Predial como Instrumento dos Órgãos de Fiscalização

BOATE KISS – Santa Maria-RS

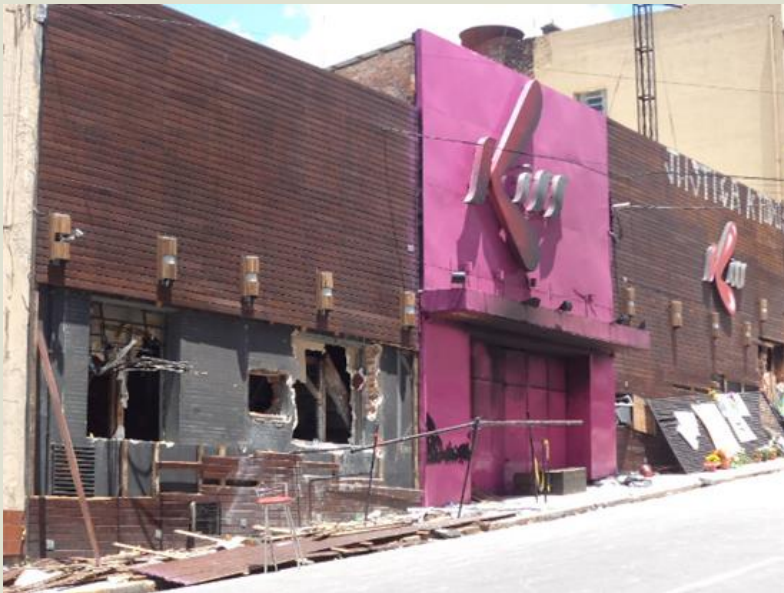
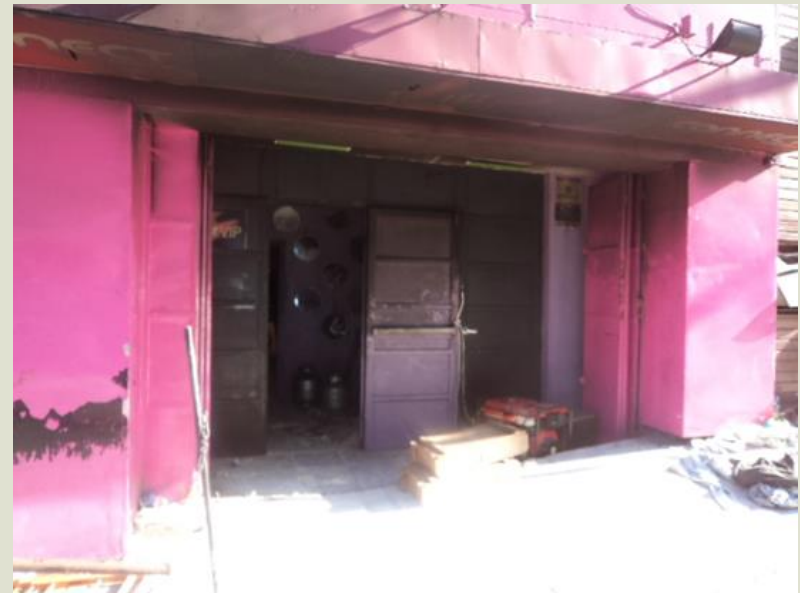
Fachada e Entrada e Saída da Boate Kiss

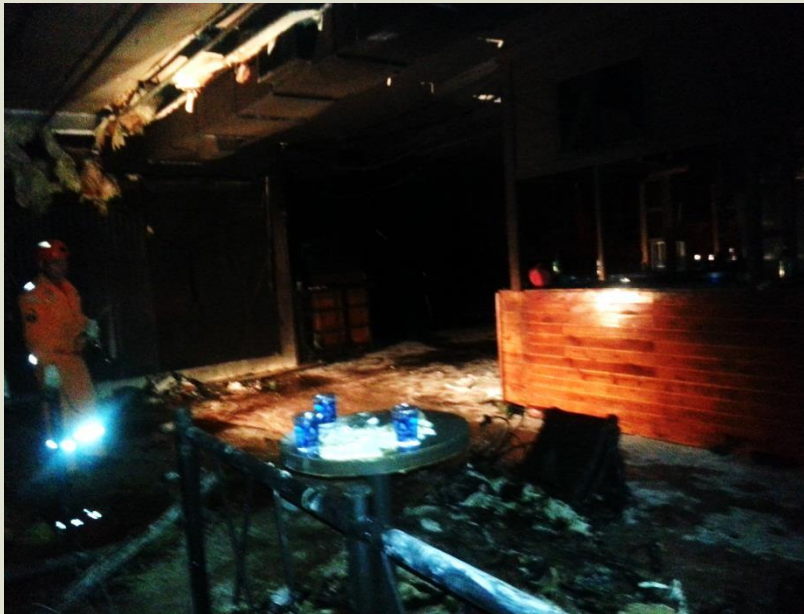
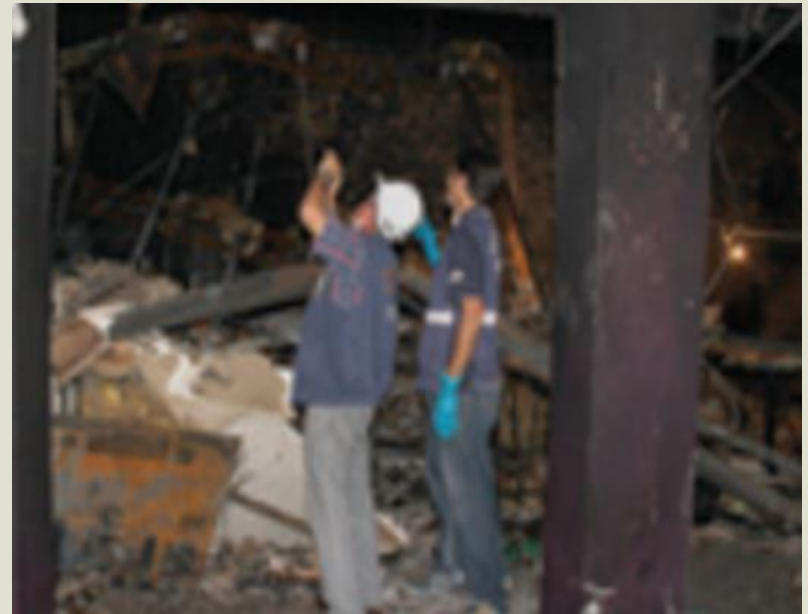
Salão do Bar e Pista de Dança

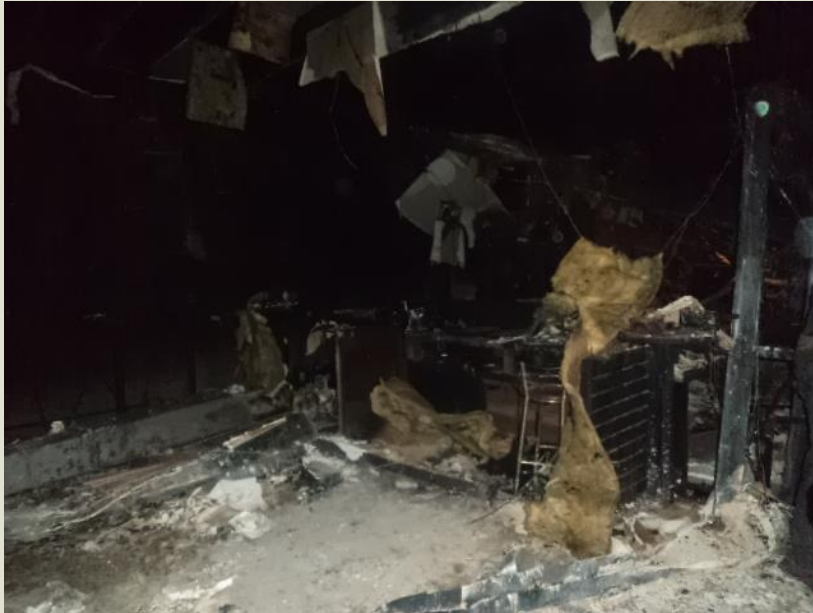
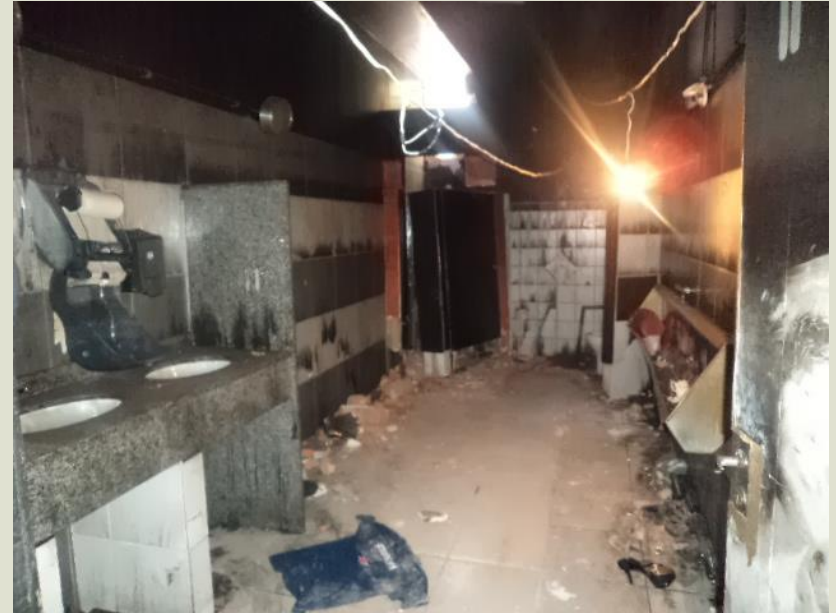
Espaço Vip e Banheiro Masculino

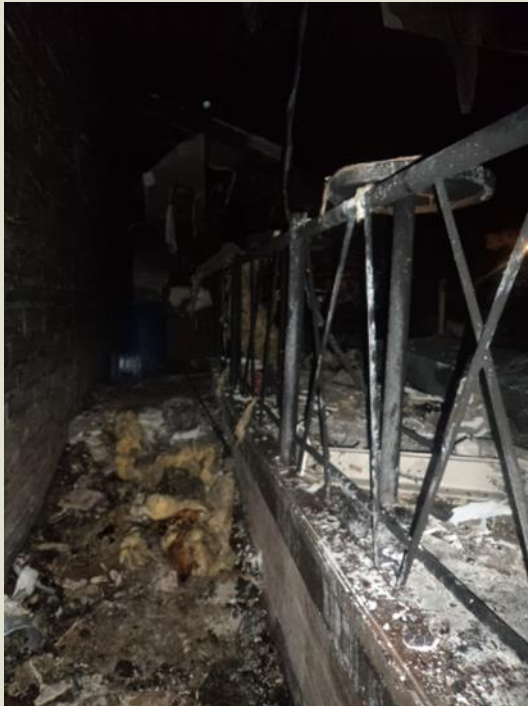
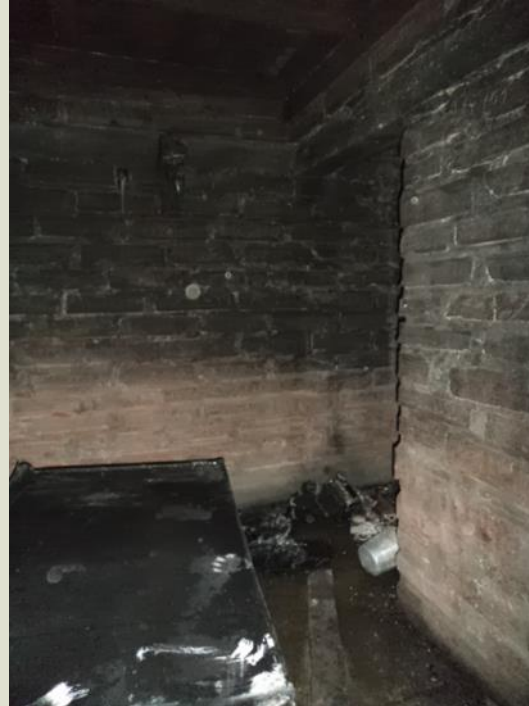
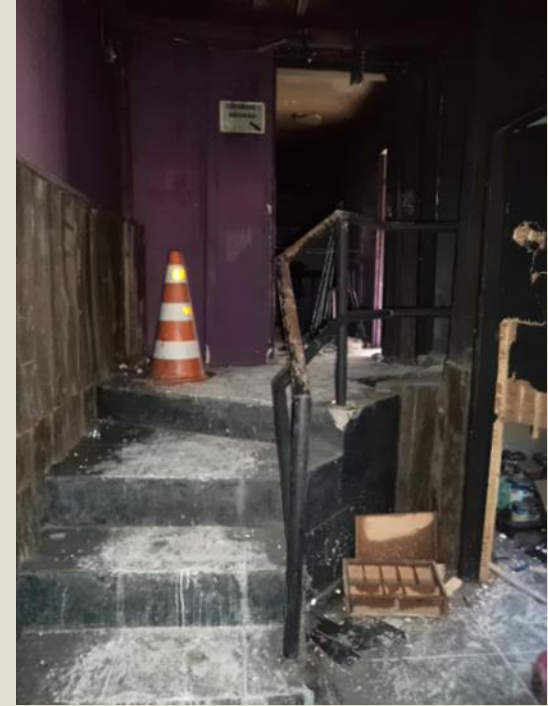
Possuía somente uma saída de emergência, que era a mesma entrada de acesso. Formada por duas portas justapostas, com vão de luz de 1,75m de largura e outra com 1,6m, almofadadas com espuma e couro sintético, e entre elas uma divisória central fixa de 1,0m. Na parte interna havia guarda-corpos metálicos separando espaços e ordenando o fluxo dos ocupantes.

Grau de Risco: Crítico

Salão da Pista de Dança - Corredor, Circulação e Escada

Recomendação: execução de duas saídas de emergência, localizadas distante uma da outra em atendimento a NBR 9077/01.

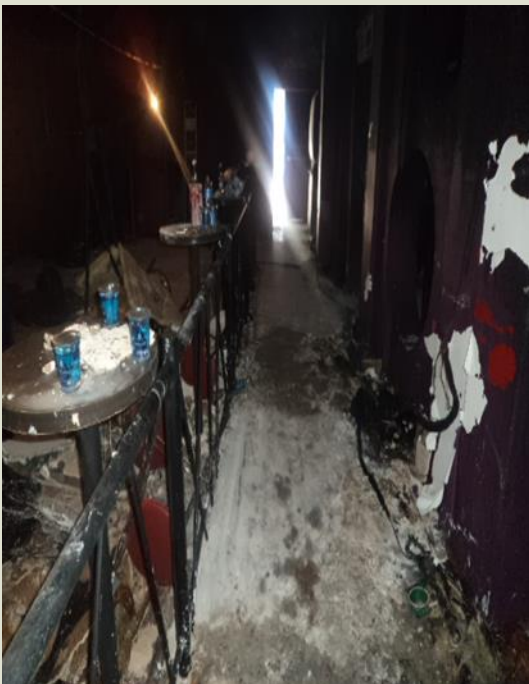
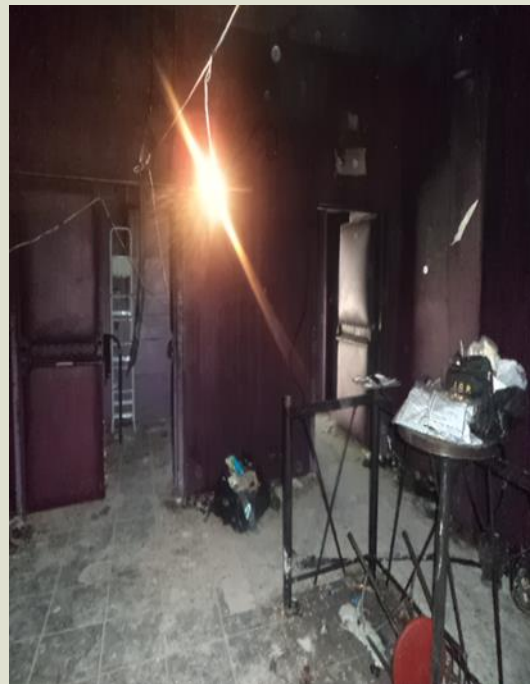
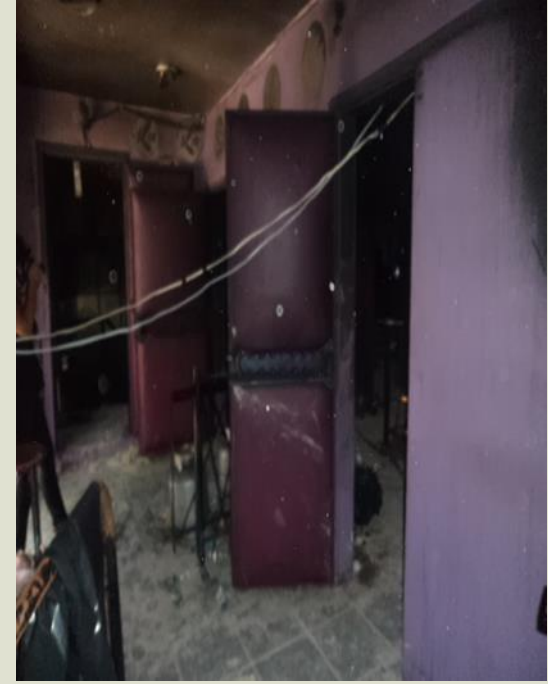
Salão do Bar - Corredor e portas de saída lado a lado

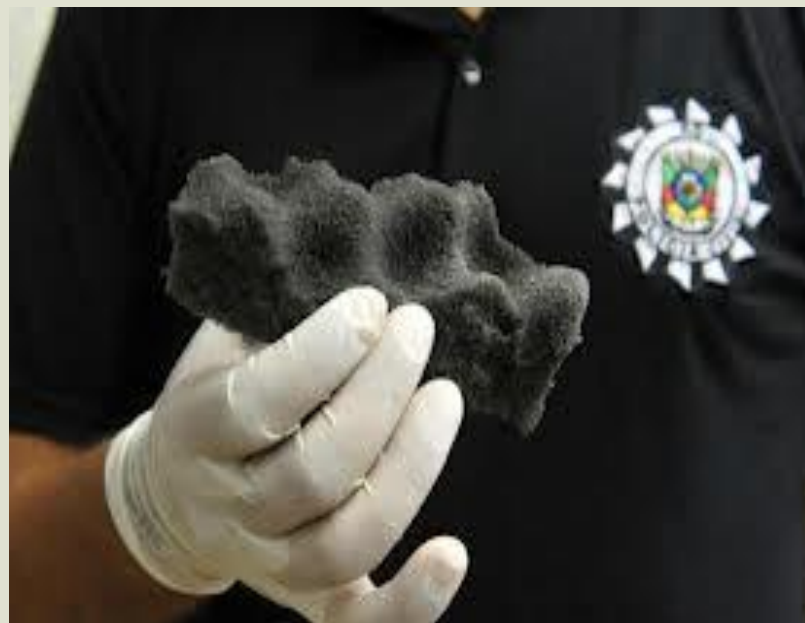
Revestimento Acústico - Tóxico

O material de revestimento acústico, instalado em uma área de aproximadamente um terço da total, localizada próxima ao palco, é altamente inflamável, contém poliuretano, e libera gases tóxicos e não contém retardadores de chama. Dadas essas características, o mesmo não poderia ter sido aplicado como revestimento interno, onde o uso de materiais inflamáveis e tóxicos é vedado pela Lei Municipal.
