XVII
COBREAP

Congresso
Brasileiro de
Engenharia de
Avaliações e
Perícias

Perícia para reabilitação do revestimento em granito das fachadas do Centro Hospitalar X.

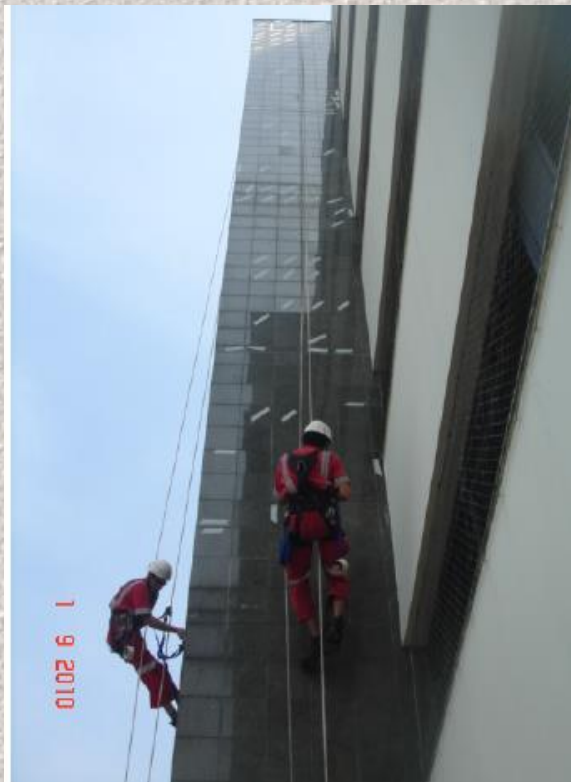
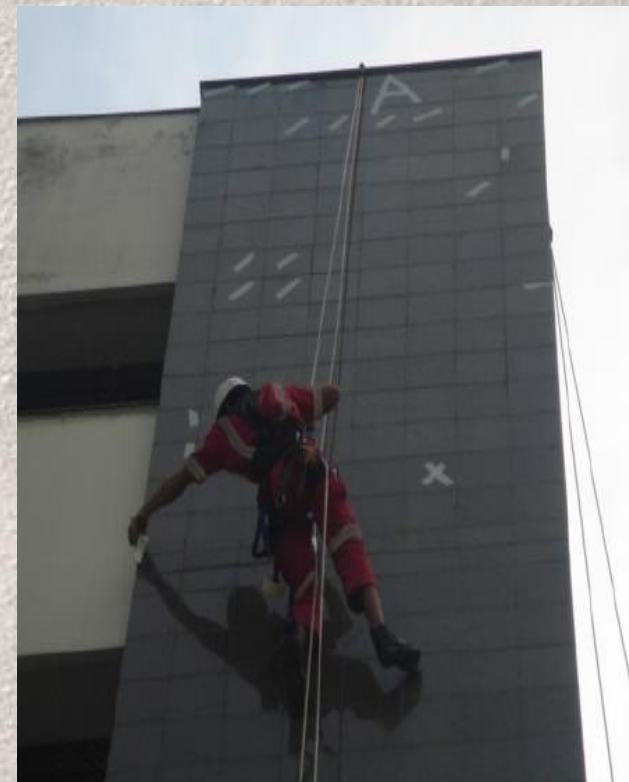
Inspeção Externa: MAPEAMENTO (alpinismo industrial)

- Verificação de aderência
- Cadastro de anomalias

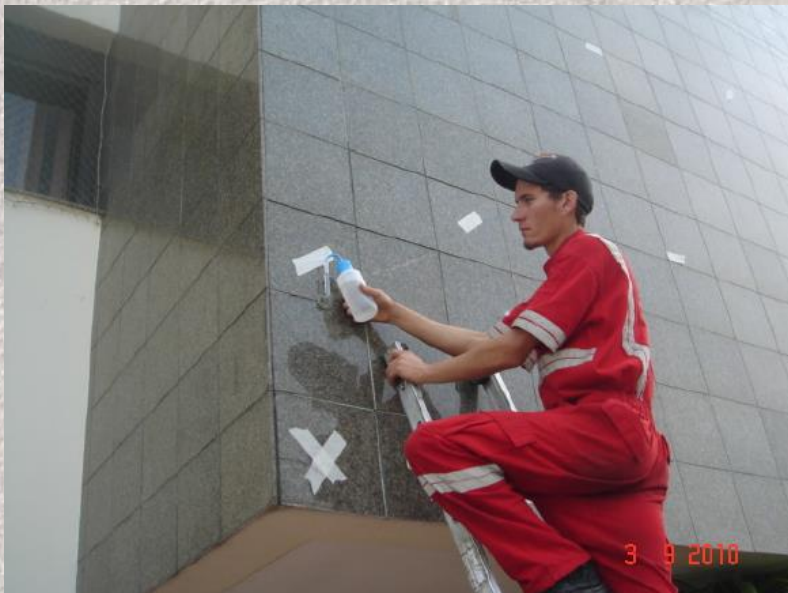
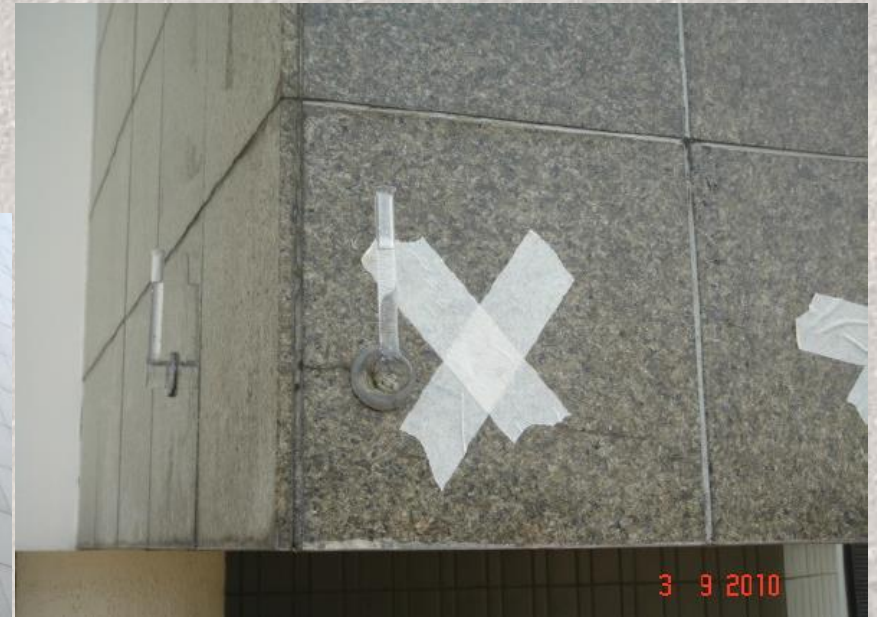
Inspeção Externa: TESTE DE PERMEABILIDADE à baixa pressão
(TUBO KARSTEN).

TESTES DE PERMEABILIDADE COM USO DO TUBO KARSTEN	TUBO 01	TUBO 02	TUBO 03	TUBO 04
	PLACA COM SOM CAVO	REJUNTE TRINCADO	PLACA TRINCADA	PLACA ÍNTEGRA E BEM ADERIDA
Leitura a 6 minutos (cm)	0	4	0	0
Leitura a 12 minutos (cm)	0	7,5	0	0
Leitura a 18 minutos (cm)	0	10,5	0	0
Leitura a 24 minutos (cm)	0	13,5	0	0
Leitura a 30 minutos (cm)	0	16,5	1	0

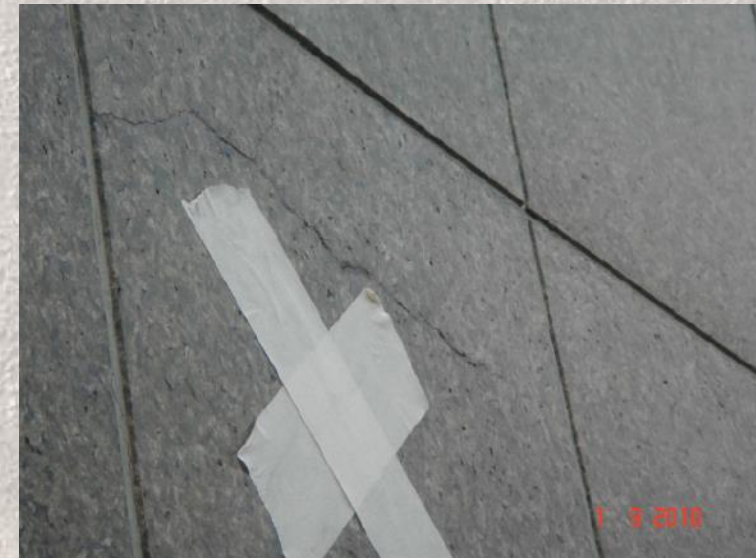
Inspeção Externa : BINÓCULOS DIGITAIS (zoom 8x)

- a) Som Cavo;
- b) Placas Trincadas;
- c) Embricamento de placas;
- d) Rejunte trincado;
- e) Manchamento pelo selante próximo às Juntas de Dilatação Horizontais;
- f) Absorção excessiva de água, nas regiões de rejunte trincado.

Medidas que neutralizem o risco iminente de queda das placas de granito com som cavo.

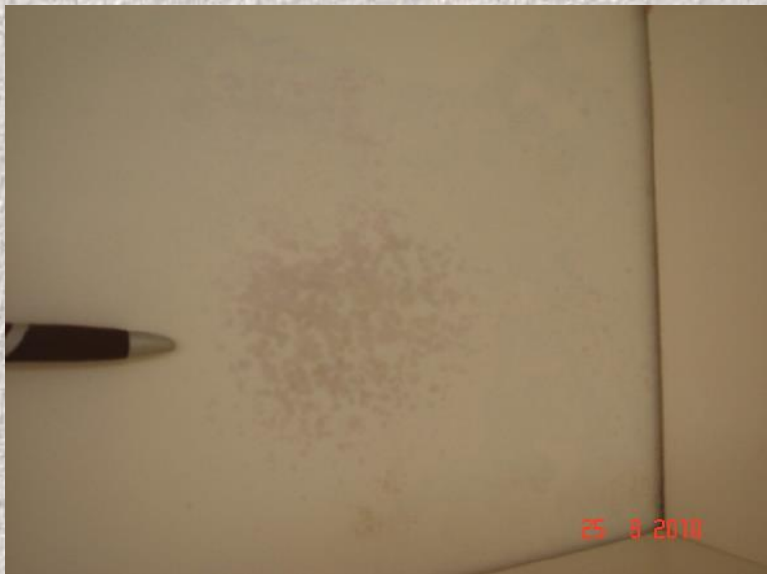
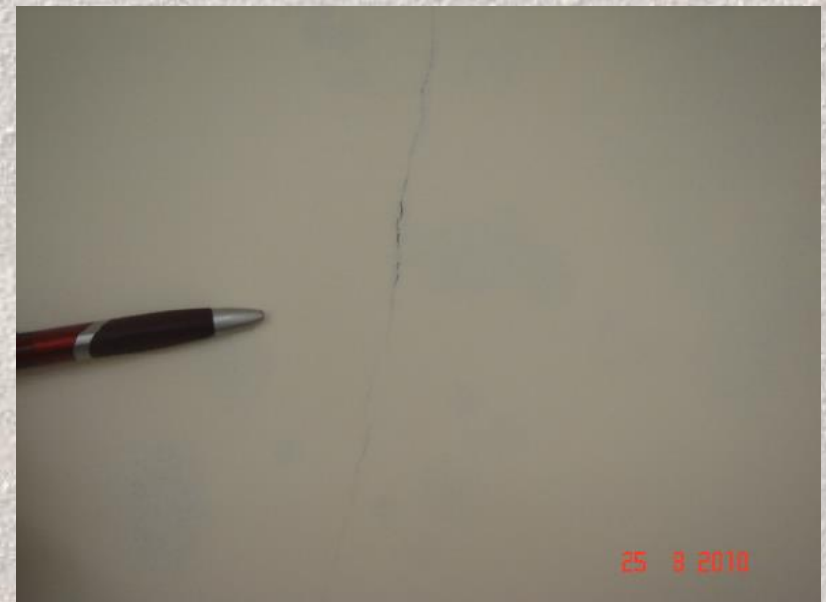
Inspeção Interna

- Manchamento indicativo de elevada umidade (bolor);

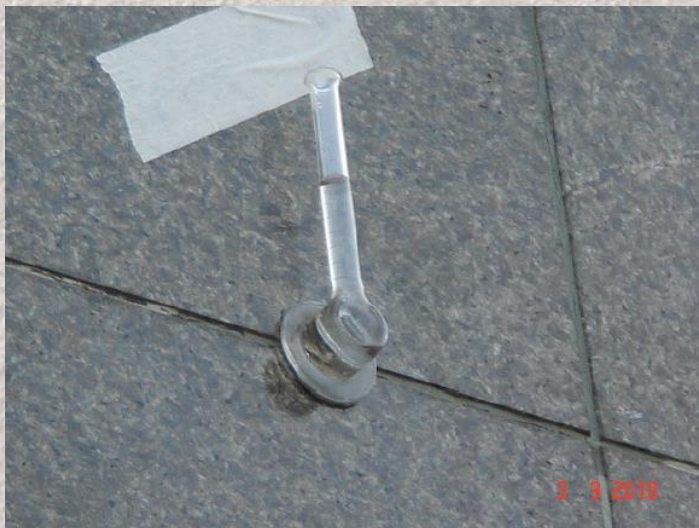
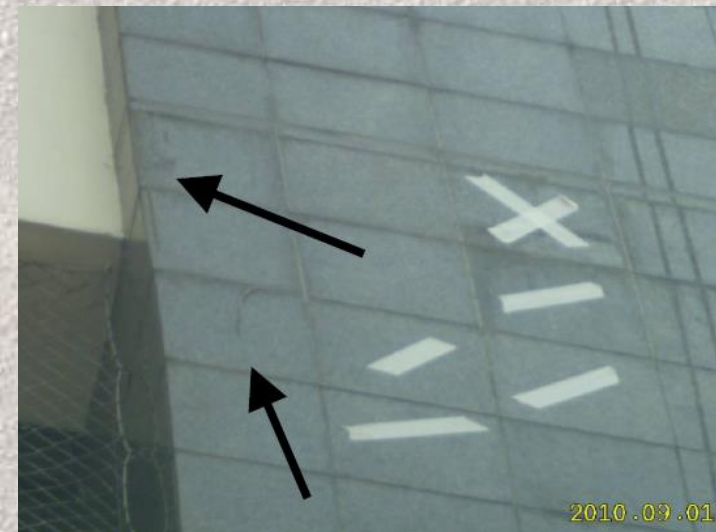
Após análise pormenorizada pode-se concluir que as águas de chuva penetravam nas alvenarias a partir de deficiências no rejunte das placas, justificando sua completa substituição.

- Baixa permeabilidade das placas de granito (mesmo quando trincadas);
- Aderência deficiente das placas de granito ao substrato;
- Baixa permeabilidade do granito;
- Elevada absorção d'água, a partir do rejunte (trincado).
