XVII
COBREAP

Congresso
Brasileiro de
Engenharia de
Avaliações e
Perícias

Perícia relativa a manifestações patológicas recorrentes, em processo de repintura das paredes externas de Parque Fabril.

Durante processo de repintura das paredes externas de Parque Fabril, ocorreu o retorno precoce de manifestações patológicas - principalmente manchamento pronunciado.

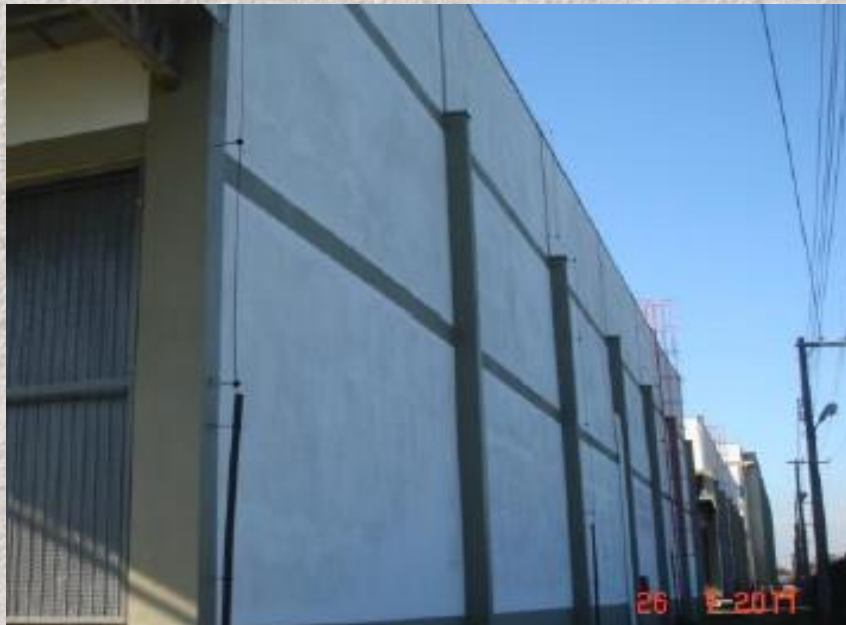
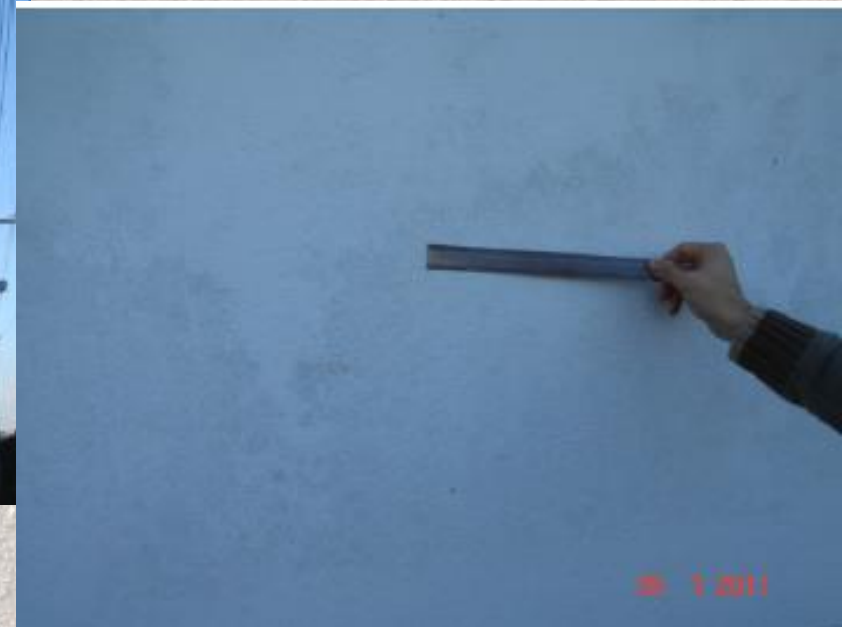
- a) Manchamento de aparência escura, nas paredes recentemente repintadas;

- a) **As tintas utilizadas têm ótima qualidade**, atendendo Normas Técnicas aplicáveis (cfe. Relatórios de Ensaios emitidos pela Escola SENAI Mário Amato/SP);
- b) **Os problemas verificados (*manchamentos diversos*) devem-se à presença de microorganismos (fungos, bolores, algas, etc.)**, os quais encontram condições favoráveis para seu crescimento - *alta umidade e abundância de nutrientes* -, fornecidos pelo novo filme de tinta recentemente aplicado;
- c) **Os agentes biológicos se encontram SOB o novo filme de tinta aplicado**, como comprovam testes de abrasão *in loco*;

DIAGNÓSTICO - QUADRO SINTÉTICO	
MANIFESTAÇÕES PATOLÓGICAS	Manchamentos de aparência escura, avermelhada e amarelada sob filme da tinta recentemente aplicada
ORIGEM	Presença de microorganismos (fungos, bolores, algas, etc.)
CAUSA	Descontaminação deficiente + Condições climáticas adversas (alta umidade e temperatura) + Abundância de nutrientes (novo filme da tinta)
MECANISMO DE OCORRÊNCIA	Presença de microorganismos → Descontaminação deficiente → Microorganismos remanescentes → Uso de tintas sem agente biocida → Condições climáticas adversas → Rápida proliferação = MANCHAMENTO
PROGNÓSTICO	Alastramento generalizado, com comprometimento total do sistema de pintura

- c) **Para Reabilitação Das Paredes Recentemente Re-pintadas:**
 - a) Descontaminação rigorosa por aplicação de agentes químicos de ação específica, livres de cloro, aplicados por 2 vezes, com intervalo de 15 dias entre as aplicações;
 - b) Após observação quanto ao sucesso do procedimento anterior e transcurso de período entre 03 e 05 dias poderá ser realizada re-pintura, por aplicação de **tintas acrílicas com adição de agentes biocidas na sua formulação.**

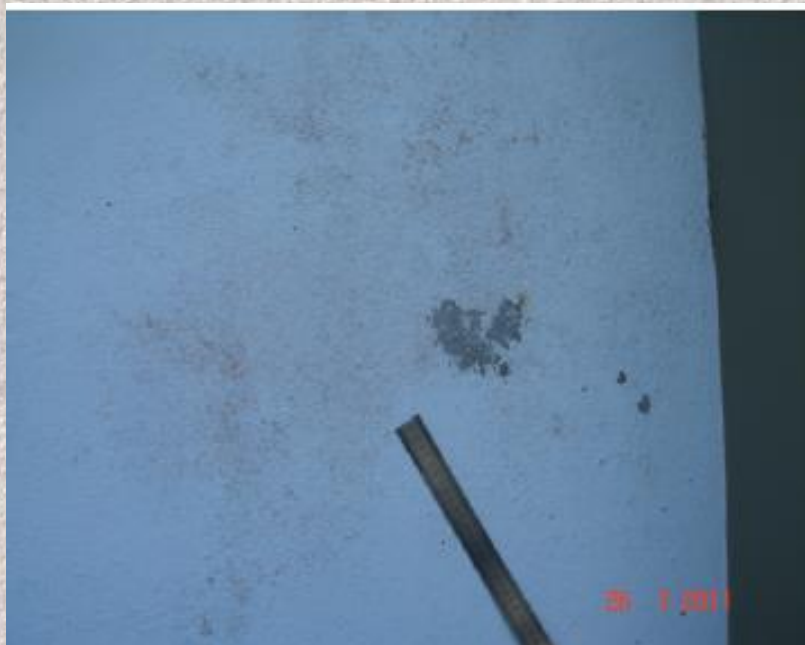
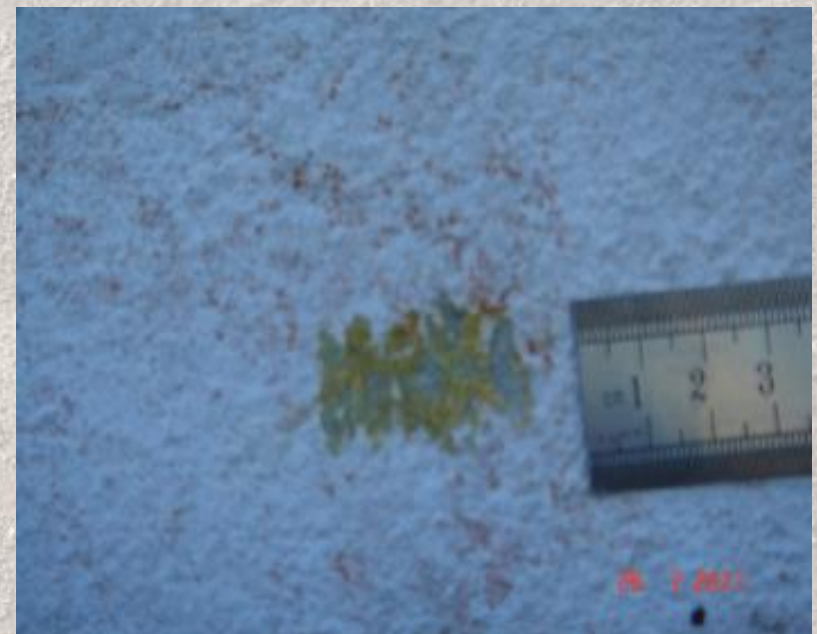
- b) Manchamento de aparência avermelhada, nas paredes recentemente repintadas;

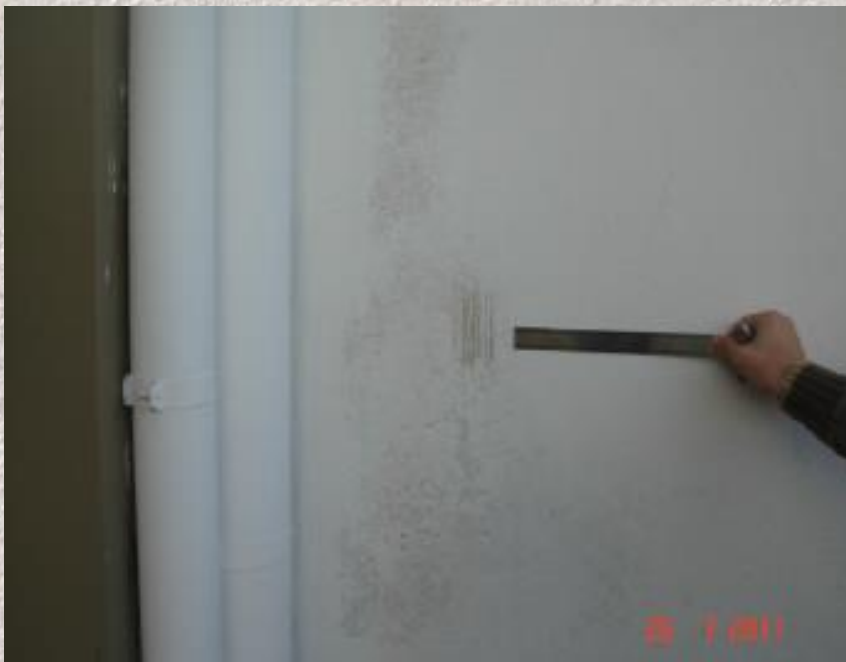
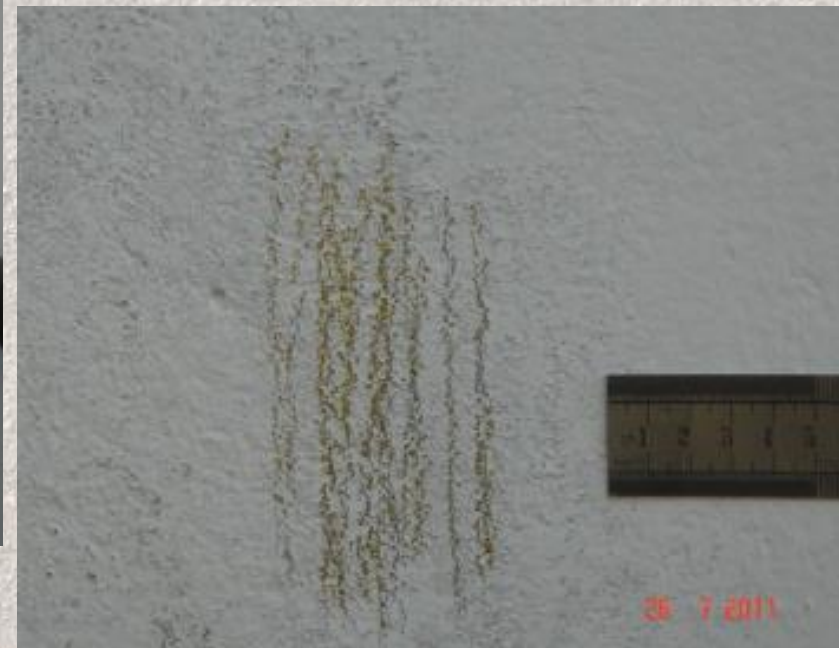
c) Manchamento de cor amarelada, quando realizada abrasão nas paredes repintadas:

d) Houve falha grave no processo de descontaminação, com diluição excessiva da solução de hipoclorito de sódio (0,69% de cloro ativo contra recomendação de 1,25%) e tempo de aplicação muito curto (enxágue em aprox. 30 minutos contra recomendação de 6 horas);
