XVII
COBREAP

Congresso
Brasileiro de
Engenharia de
Avaliações e
Perícias

RUÍNA DO EDIFÍCIO LIBERDADE CINELÂNDIA

Gilberto Adib Couri
Simone Feigelson

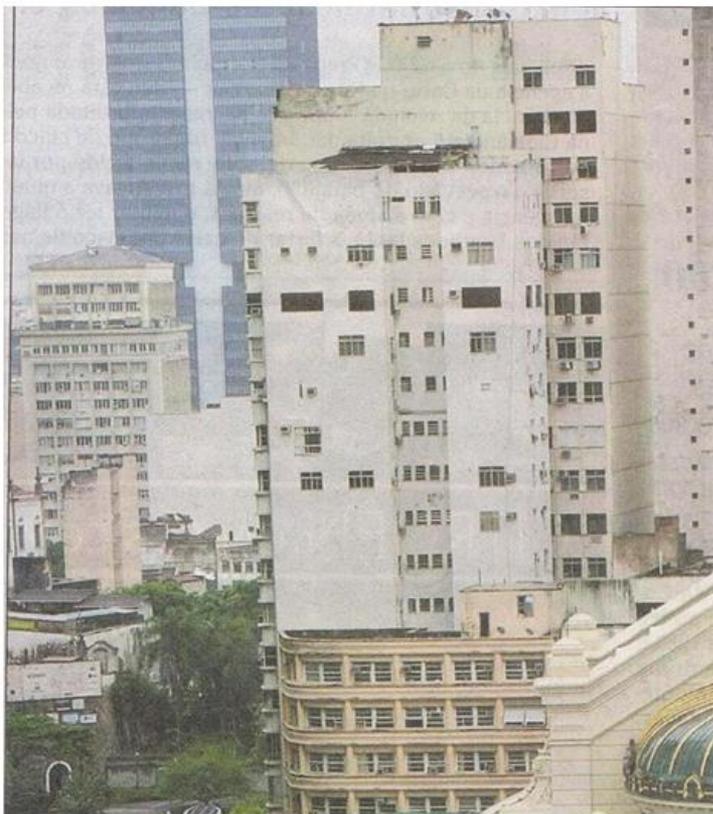
Número de andares passou de 15 a 18

Abertura de janelas na empena lateral.

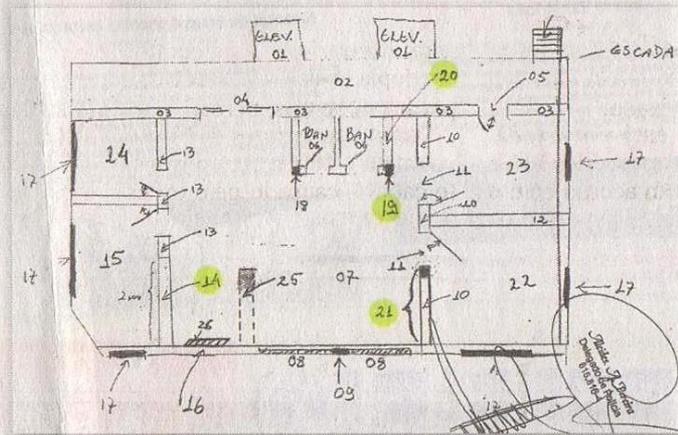
Planta no inquérito policial

Depoimentos de operários da obra no 9º andar do Edifício Liberdade trazem à tona que paredes de concreto armado e pelos menos um pilar foram derrubados durante a obra. Segundo eles, com base na planta desenhada no inquérito policial, foram derrubadas sete paredes, sendo três delas com concreto armado

- Paredes derrubadas de concreto armado
- Paredes derrubadas de alvenaria

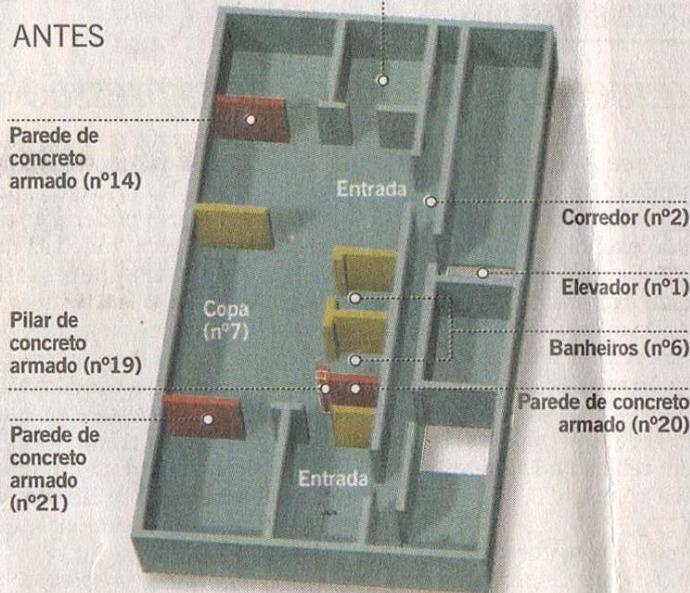
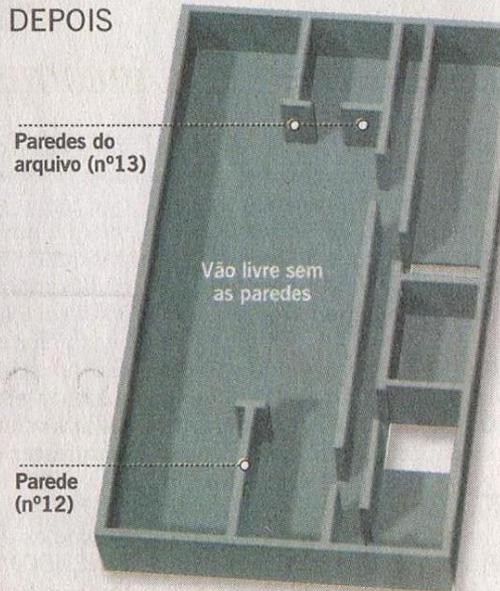
Arquivo (nº24 na planta)

- Neste ponto é importante se entender a configuração estrutural da edificação.
- O prédio possui linhas de pilares periféricos nas fachadas laterais interligados por vigas misuladas.
- No piso do 9º andar nasceram pilares sobre viga de transição de modo a permitir a existência do prisma. Este prisma no início da década de 50 foi fechado.
- A TO, tal como relatado por seu presidente, replicou o projeto do 3º pavimento no 9º sem pesquisar se haviam peças estruturais que impedissem a demolição de tudo que havia internamente no 9º andar, da mesma forma como foi feito no 3º andar.
- Ao assim proceder, os pilares de transição em sua base foram seccionados e suprimidos deixando os andares acima do 9º andar sem sustentação parcial, o que provocou a ruína progressiva da edificação.

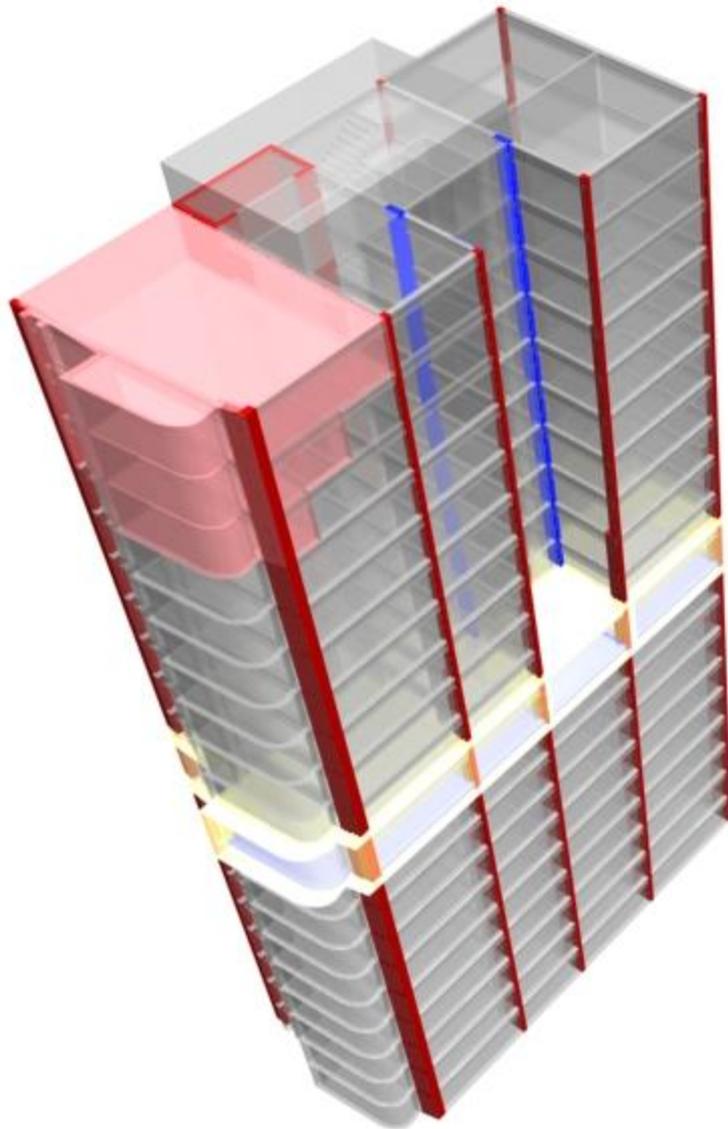
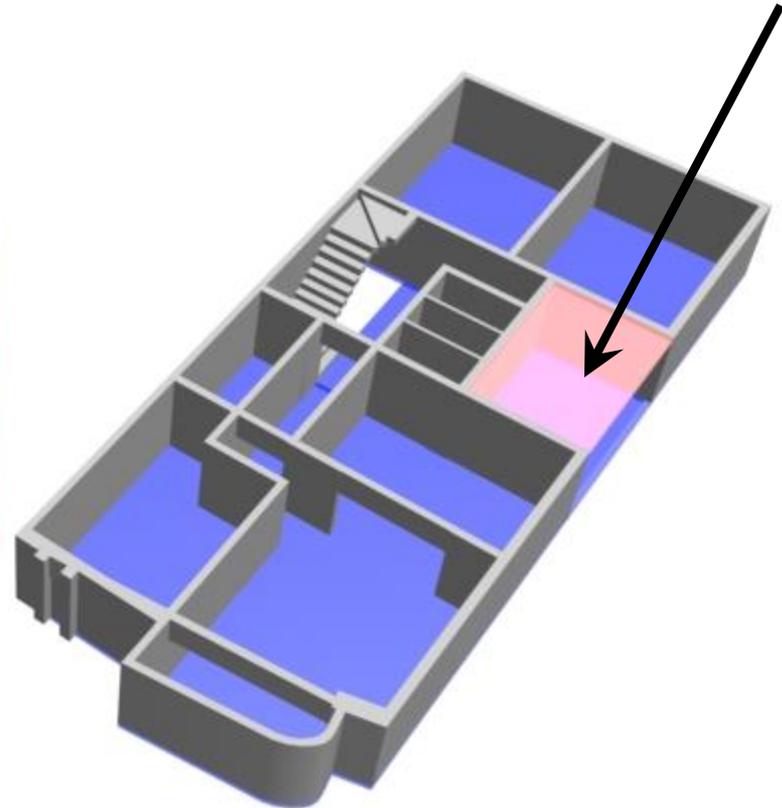
Planta do 9º pavimento

Execução de “puxadinho”, com a construção de laje sobre o prisma, no 9º pavimento, na década de 1950

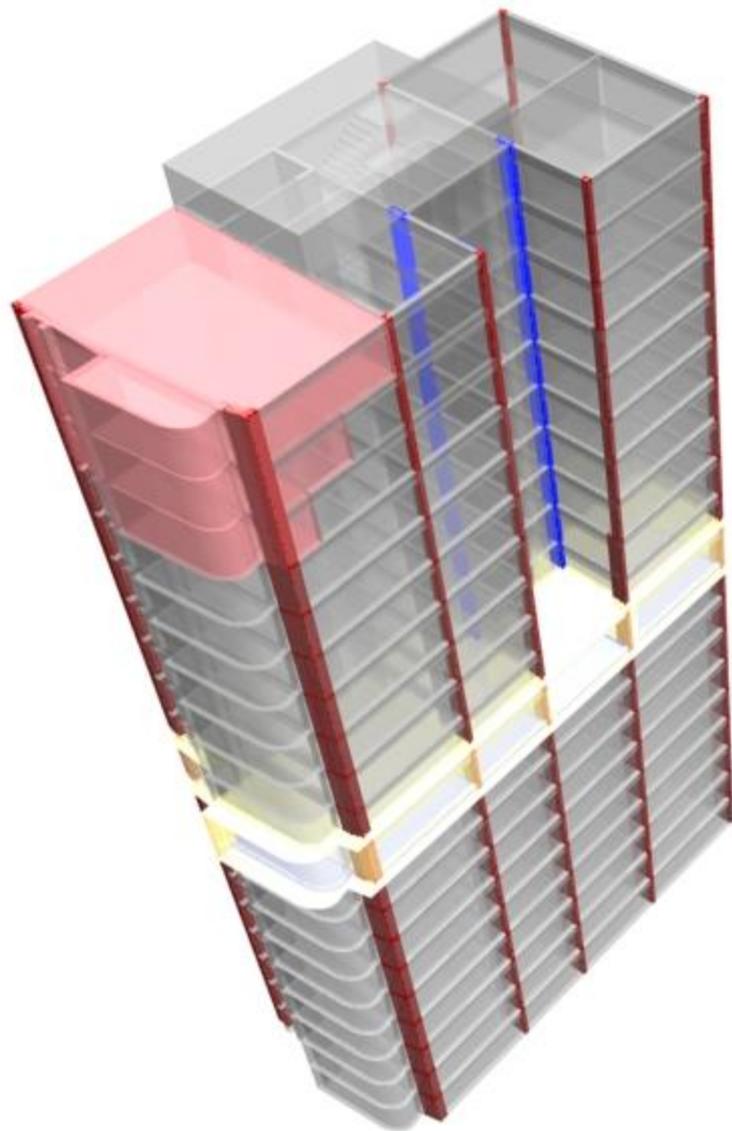
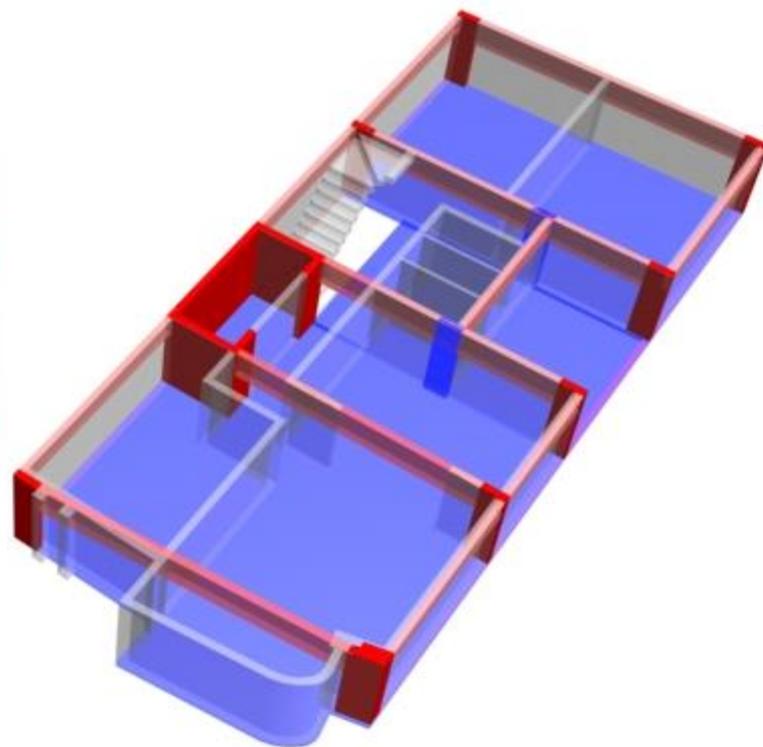
Esquema estrutural do 9º
Edifício Liberdade
pavimento, onde aparecem os
pilares de sustentação do prisma
(em azul).

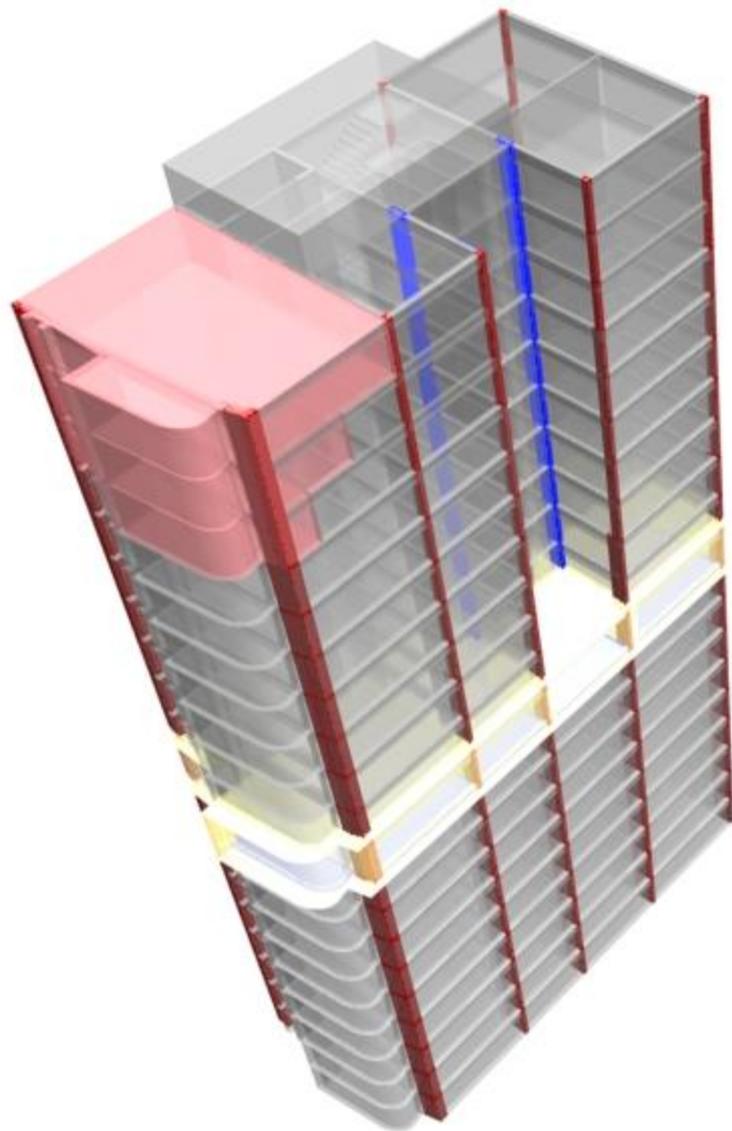
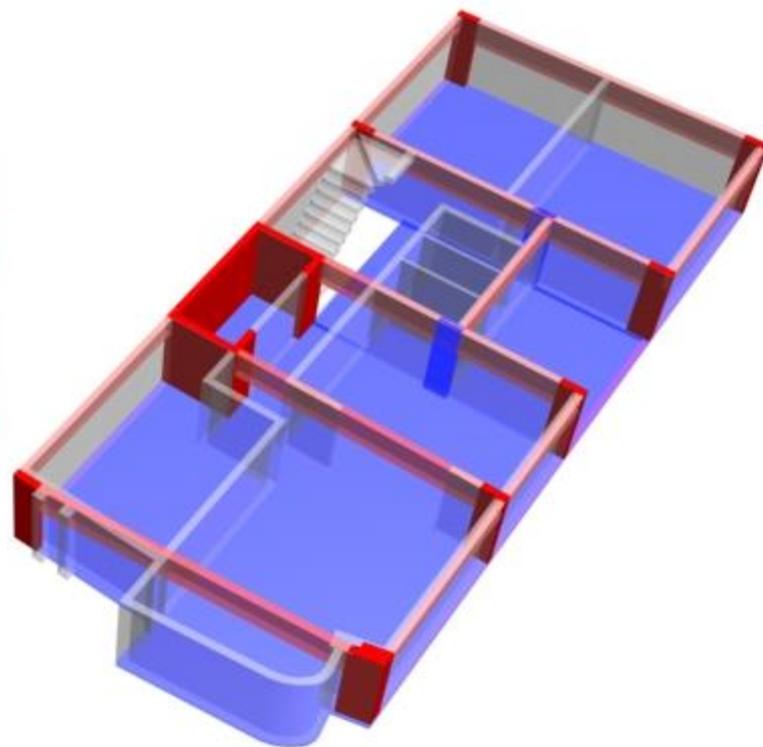
Aparentemente o pavimento não tem o prisma, e para o leigo sua estrutura é igual à do trecho inferior, sem os pilares em azul.

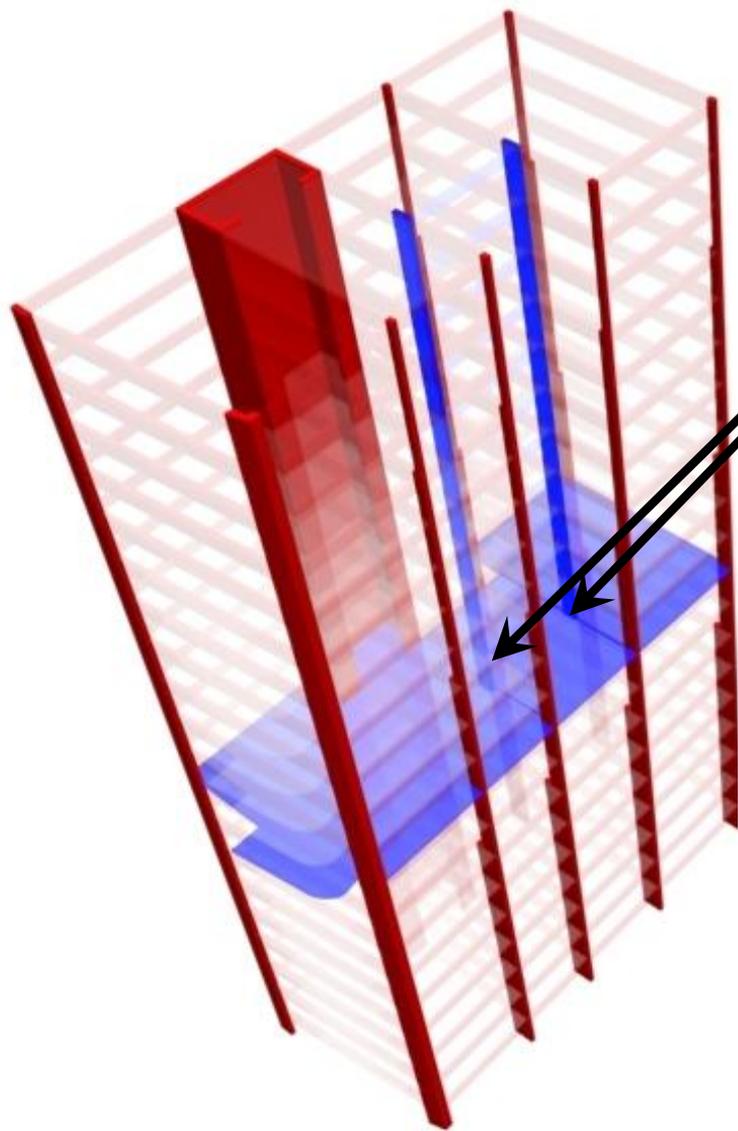
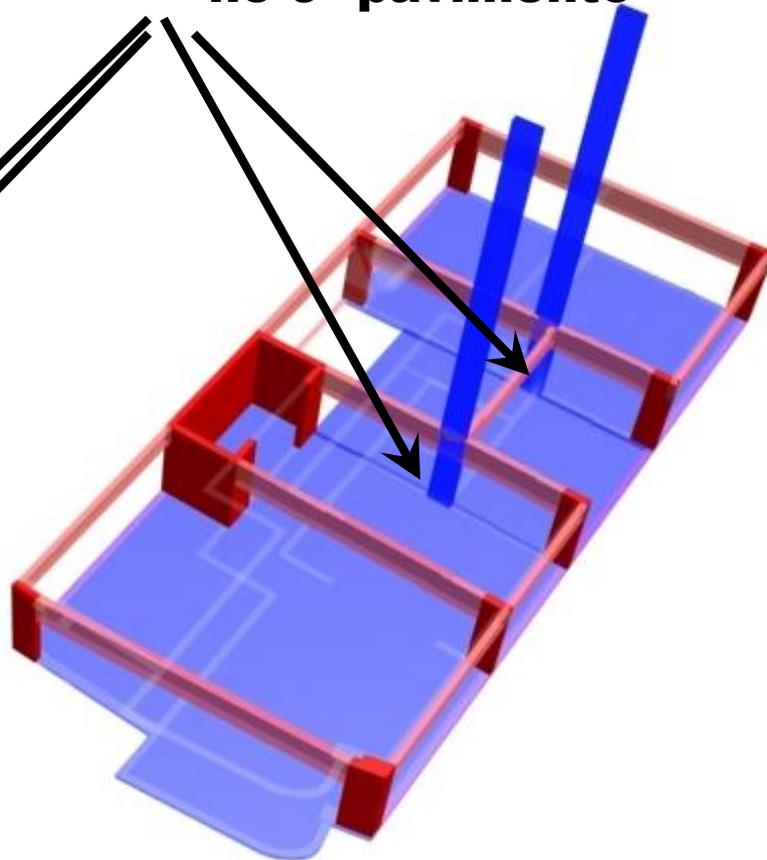
**Corte dos pilares do prisma
no 9º pavimento**

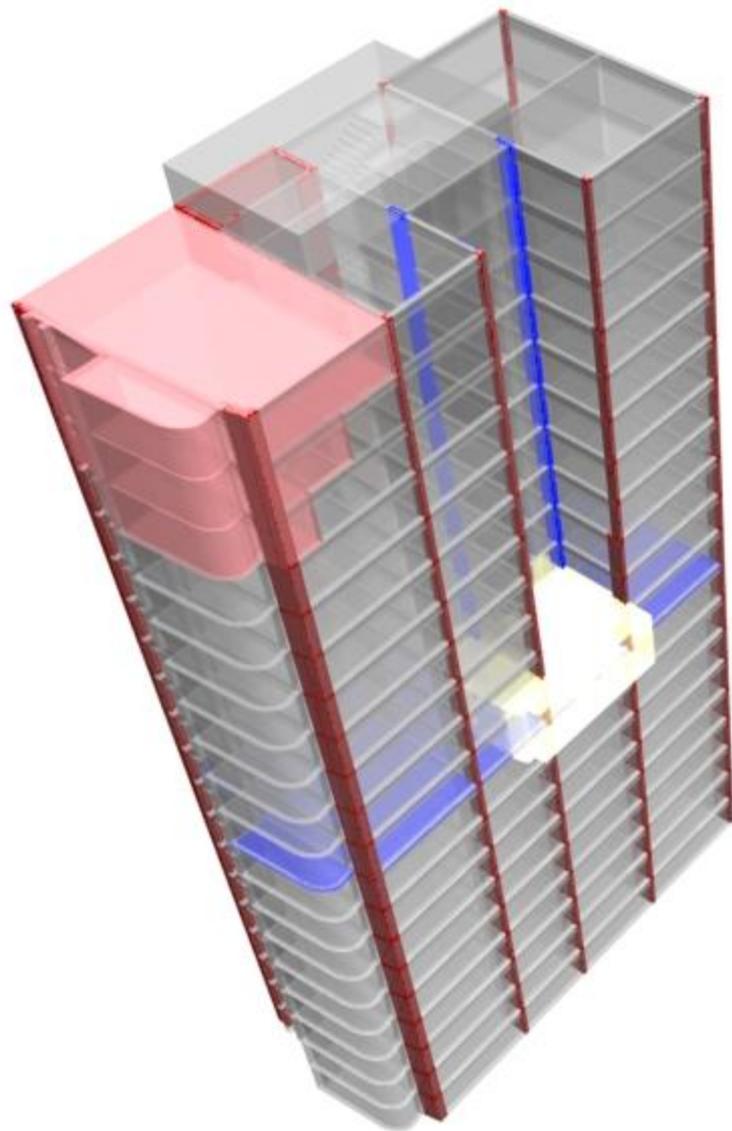
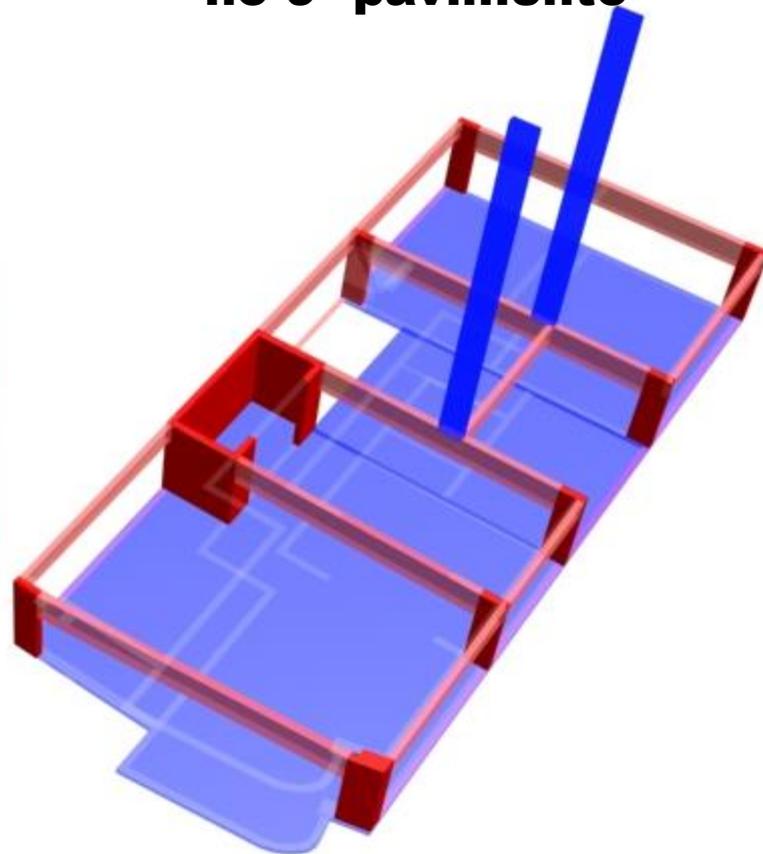
Edifício Liberdade
Corte dos pilares do prisma
no 9° pavimento

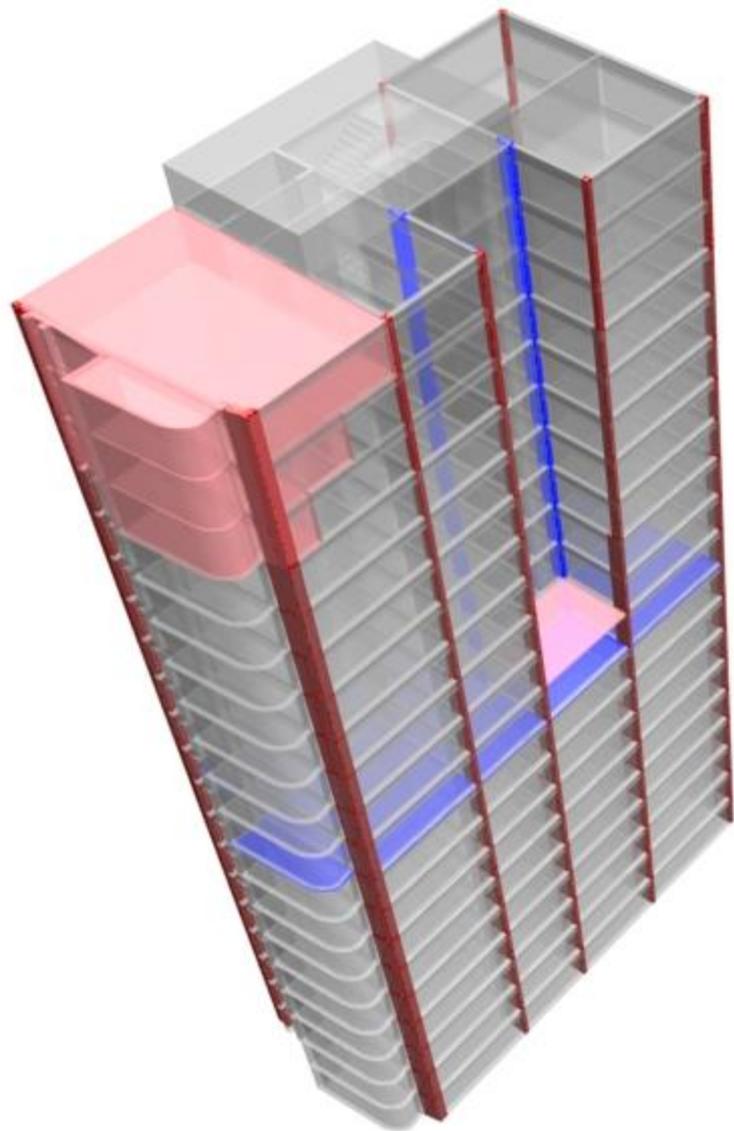
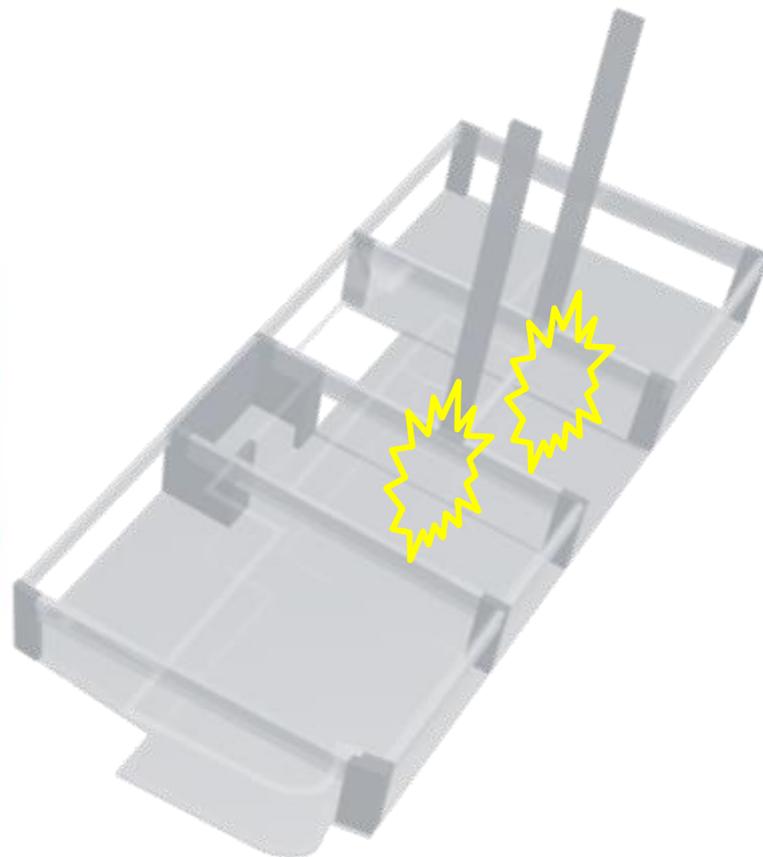
Edifício Liberdade
Ruína da estrutura

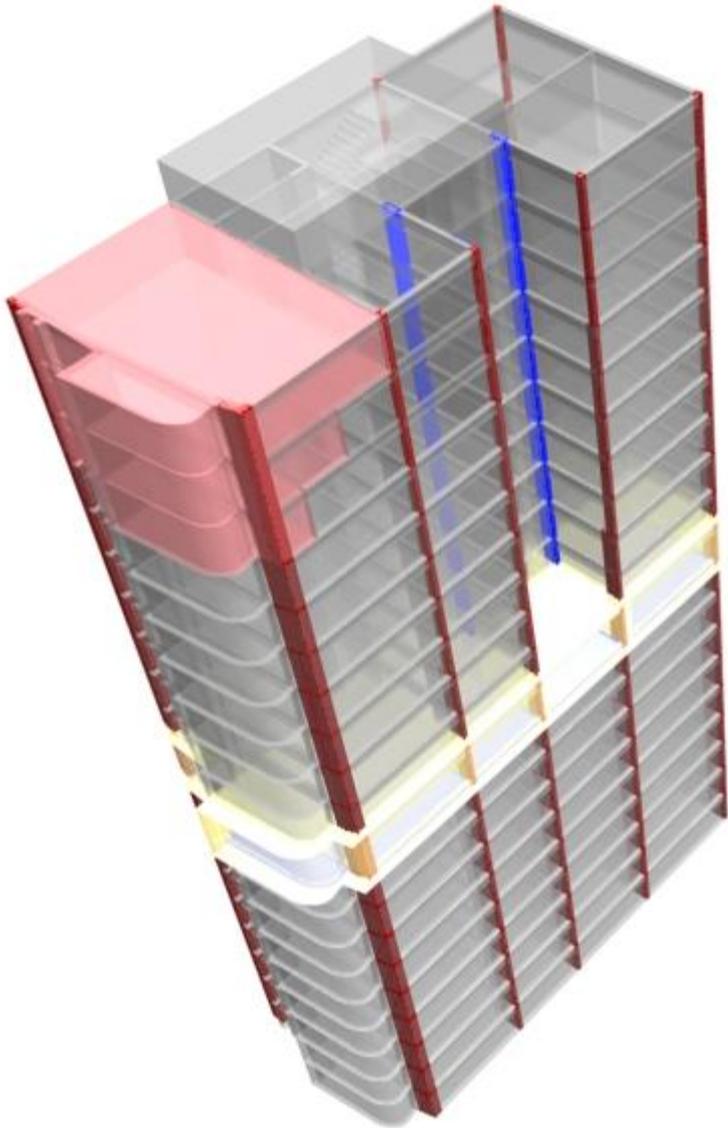
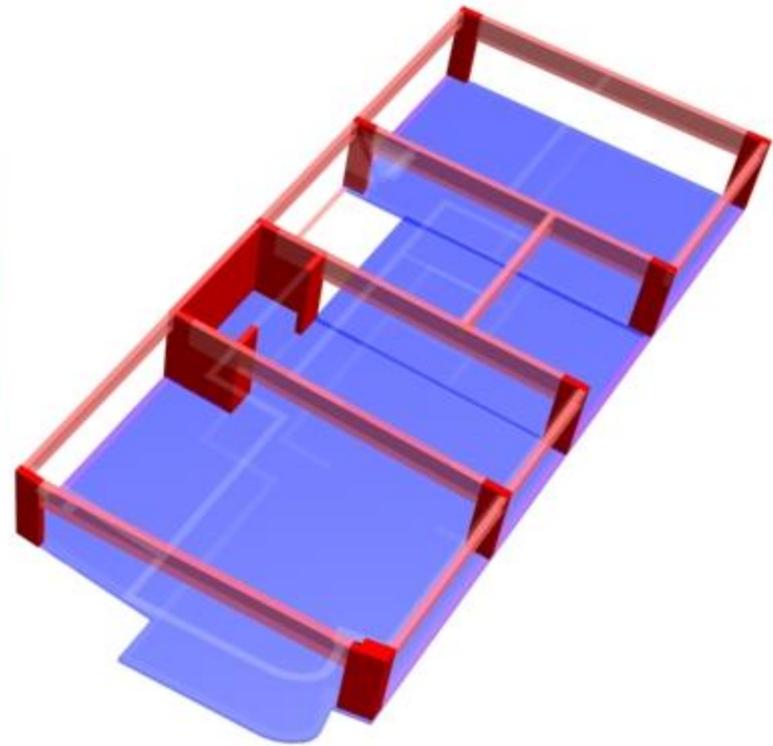
A utilização do projeto do 3º andar, onde esses pilares não existem, replicando toda a obra no 9º pavimento, onde os pilares existem e sustentam o prédio acima deste nível é O ERRO QUE LEVOU À RUÍNA

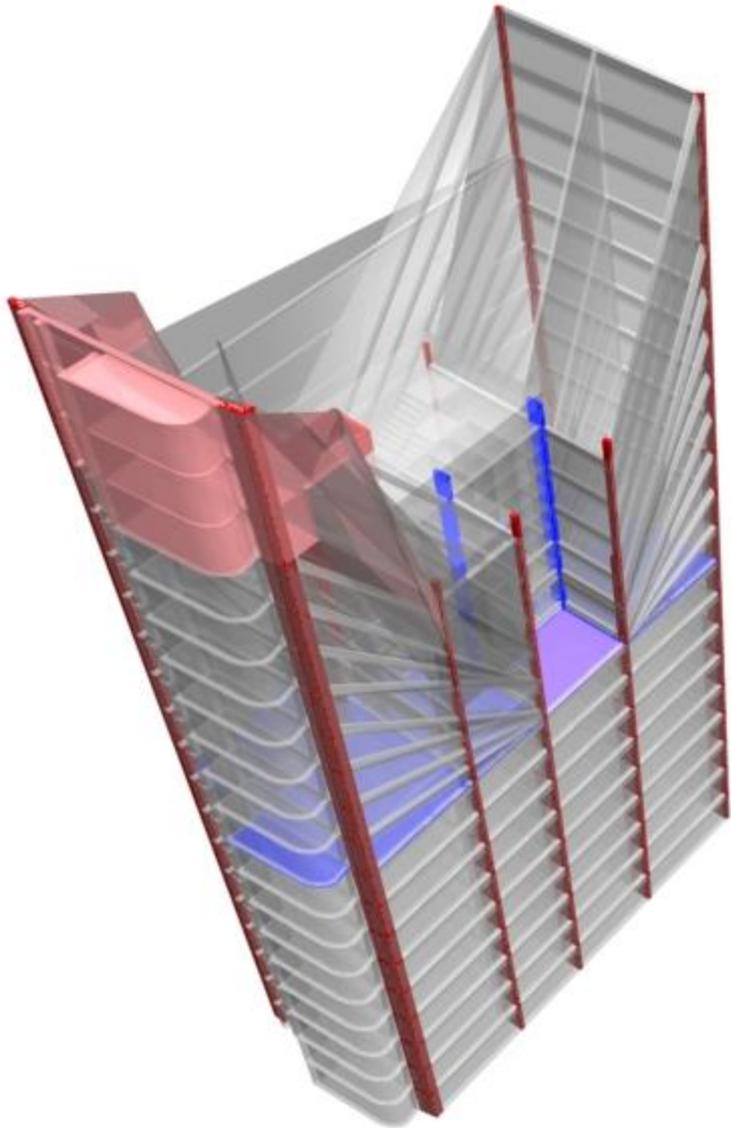
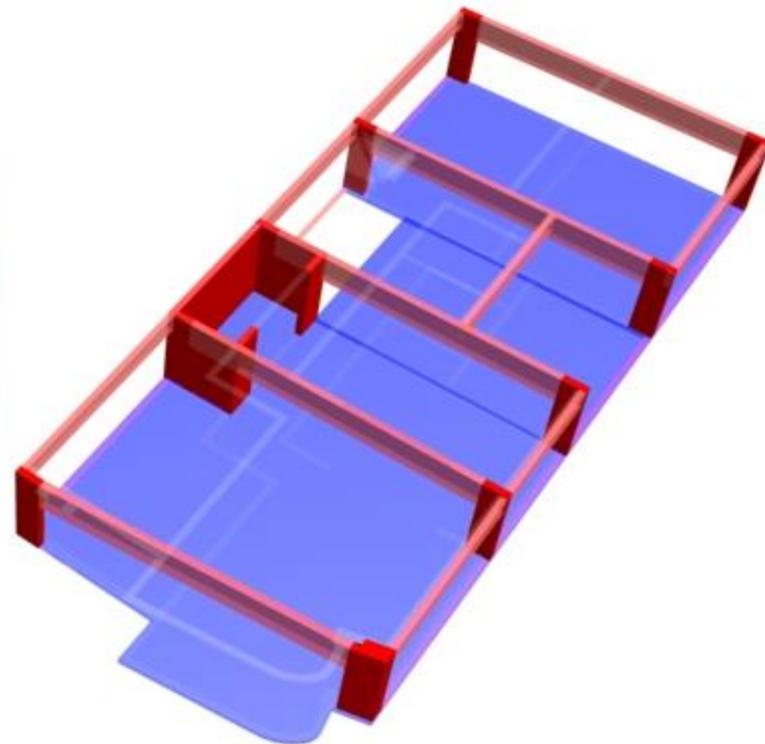
**A supressão desses pilares,
“limpando” todo o andar, como foi
feito no 3º, levou a edificação a ruir**
