XIX COBREAP | Foz do Iguaçu

**CONGRESSO BRASILEIRO DE
ENGENHARIA DE AVALIAÇÕES E PERÍCIAS**

PATOLOGIA EM ESTRUTURAS DE CONCRETO ARMADO EM AMBIENTE MARÍTIMO

Nesse trabalho foi realizado um levantamento e análise das principais manifestações patológicas nas estruturas de concreto armado de uma unidade de destilação, de uma refinaria de petróleo localizada à beira mar. O estudo de caso foi realizado através de inspeções visuais das estruturas objetos do estudo, afim de analisar as manifestações patológicas existentes, identificar as causas dessas manifestações e sugerir métodos de reparo para as estruturas estudadas. Com a realização do estudo, foi verificado que os principais fatores que promovem a degradação das estruturas estão relacionados à alta agressividade do ambiente, associada ao cobrimento insuficiente das armaduras (falha de projeto) e ao não cumprimento do plano de manutenção disponibilizado. Também foi verificada a necessidade de aplicação de proteção superficial das estruturas, devido à alta agressividade do ambiente.

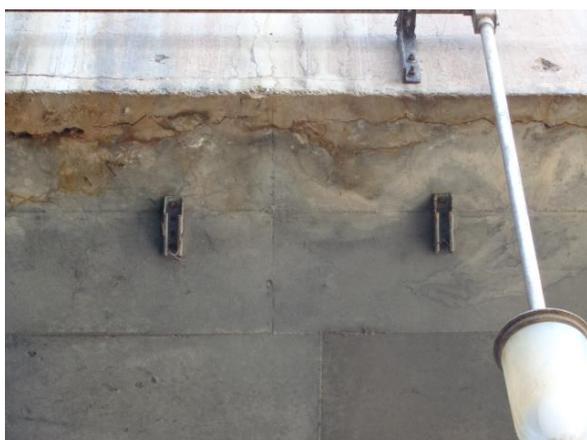
Figura 10 – Corrosão da armadura

A alta agressividade do ambiente, associada ao revestimento insuficiente favorece o processo de corrosão da armadura que é causado comumente pela carbonatação ou pelo ataque por cloretos.

Como consequência do processo de corrosão ocorrem as fissuras e posterior deslocamento do revestimento de concreto, de acordo com (SOUZA; RIPPER, 1998), tal fato acontece porque, ao oxidar-se, o ferro vai criando o óxido de ferro hidratado ($Fe_2O_3 \cdot nH_2O$). Para ocupar o seu espaço, esse óxido exerce uma pressão sobre o material que o confina da ordem de 15 MPa, suficiente para fraturar o concreto. Abaixo na Figura 10 e na Figura 11 pode-se visualizar estruturas com essa manifestação patológica:

Para a recuperação de estrutura com substituição de armaduras, inicialmente deve-se realizar o corte da estrutura (remoção profunda do concreto degradado), de acordo com (SOUZA; RIPPER, 1998) o corte de concreto justifica-se sempre que houver corrosão do aço das armaduras, já implantada ou com possibilidades de vir a acontecer, como no caso de concreto segregado, e deve garantir não só a remoção integral do concreto degradado, como também a futura imersão das barras em meio alcalino. Para tanto, o corte deverá ir além das armaduras, em profundidade, pelo menos 2 cm ou o diâmetro das barras da armadura, devendo-se atender à mais desfavorável das situações, caso a caso. É fundamental e indispensável que o corte afete apenas o concreto degradado, sem ferir o concreto sã, o que seria contra a segurança e antieconômico.

- Executar escarificação manual dentro da área limitada, utilizando martelões ou ponteiro, talhadeira e marreta, retirando o material solto, segregado ou mal compactado, até atingir o concreto sã, dando acabamento áspero às superfícies remanescentes e tomando-se o cuidado de não danificar a estrutura adjacente;
- As superfícies devem ser planas, com cantos e arestas arredondados – o uso de ferramentas manuais facilita a execução dos detalhes;
- Remover a corrosão das armaduras existentes por meio de escovamento com escova de cerdas de aço, lixamento manual ou jateamento abrasivo com escória de cobre ou granalha de aço;

- Limpar as superfícies com jato de ar comprimido, de forma a remover poeiras, partículas soltas ou qualquer material que possa prejudicar a aderência do reparo, iniciando das partes mais altas da cavidade para baixo nas superfícies verticais, deixando as superfícies ásperas, limpas e secas;
 - Realizar a passivação do ambiente que envolve a armadura, através da aplicação de inibidores de corrosão;
 - Executar as formas;
 - Aplicação abundante de água fria, limpa e sem contaminantes, o material de reparo deve ser aplicado com o substrato ainda úmido;
 - Aplicação do graute de recomposição, usa-se o graute devido a profundidade do material cortado e a necessidade aplicar cargas na estrutura recuperada com brevidade;
 - A cura deve ser controlada.

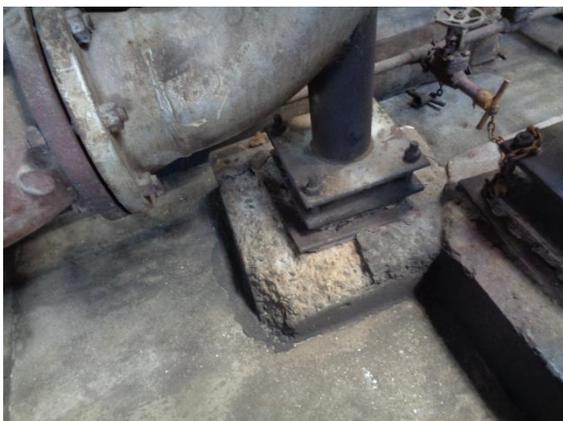
Figura 12 – Desagregação

Os problemas de desagregação identificados foram causados pela vibração excessiva das tubulações e equipamentos que se apoiam nas bases de concreto inspecionada. Esse problema está diretamente associado a falha de projeto, pois as estruturas não foram projetadas para suportar essas vibrações. Pode ser visualizado na Figura 12 e na Figura 13:

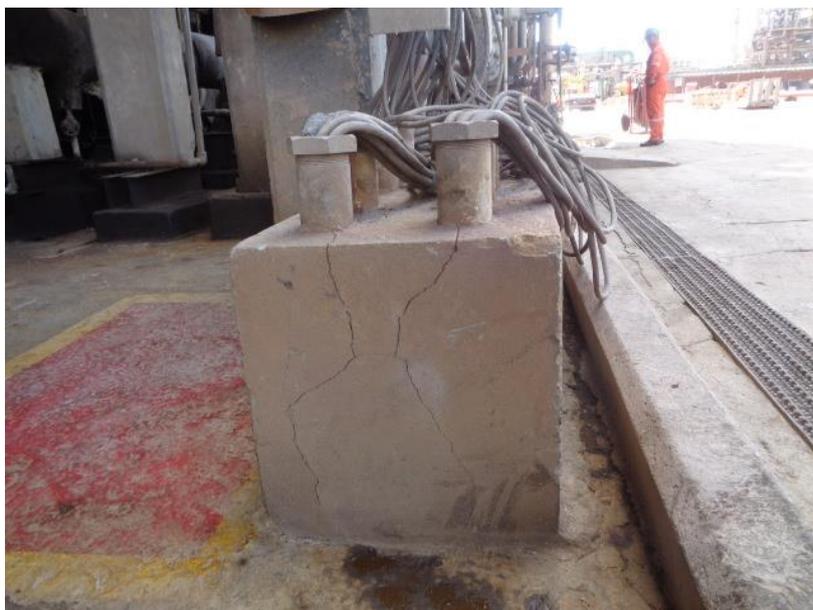
Figura 14 – Fissuras

Um dos problemas de fissuração identificado foi similar aos de desagregação, causado pela vibração excessiva das tubulações que se apoiam na base

inspecionada. Os outros três problemas restantes, foram causados pela má execução da recuperação estrutural, devido à baixa aderência entre o graute utilizado e a estrutura existente e cura mal executada. Uma das estruturas fissuradas pode ser vista na Figura 14:

Uma das estruturas fissuradas é um suporte de tubulação, esta deverá ser recalculada e reconstruída, pois a estrutura atual não resiste aos esforços causados pela vibração da tubulação. Para as demais estruturas, não foi possível realizar ensaios para detectar se estas são fissuras ativas ou passivas, ou seja, se com o passar do tempo sua espessura varia ou não, caso a fissura seja ativa sua causa deve ser identificada, caso contrário o seu fechamento não será efetivo, pois em seguida ela será formada novamente ou pode-se criar uma barreira para evitar o transporte de gases e líquidos para o interior da fissura.

seja, há que se fechar a fissura, o que é conseguido pela injeção de um material aderente e resistente, normalmente resina epoxídica (SOUZA; RIPPER, 1998).

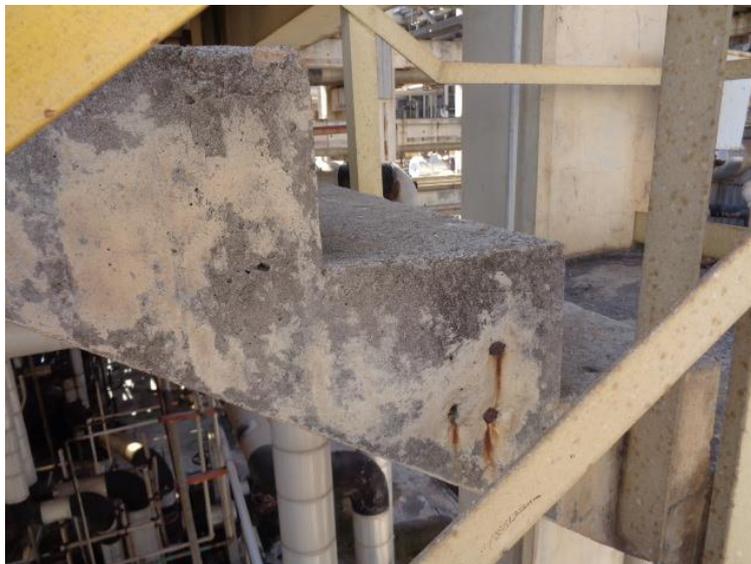
Figura 15 – Corrosão da armadura

Na escada da Figura 15 pode-se perceber que a armadura está exposta, dessa forma ela não possui no ponto da exposição, proteção física e nem química, ficando susceptível à ocorrência do processo de corrosão, que depois de iniciado propaga-se por toda a armadura. Essa manifestação foi originada devido a falha na etapa de execução da estrutura, pois a mesma foi executada sem nenhum cobrimento.

Nesse caso pode-se realizar o mesmo reparo do item 3.2.1, e garantir que haja um revestimento mínimo para evitar o processo de corrosão volte a ocorrer.

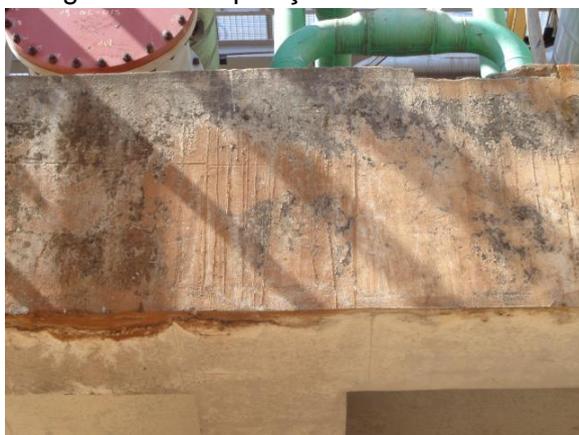
Figura 16 – Deposição de substâncias

O ambiente estudado possui muito material particulado presente na atmosfera, principalmente fuligem dos fornos utilizados nos processos (Figura 16), ocorre também a deposição de sais provenientes do processo de carbonatação ou sais presentes no vapor d'água provenientes da brisa marinha que cristalizam na superfície do concreto (Figura 17). Com a ocorrência de chuvas, esses materiais degradam o concreto.
