# **Colapso de Sistema de Cobertura em Estrutura Metálica, após Transcurso de 18 Anos: Inspeção, Retroanálise dos Projetos e Ensaios de Caracterização. Um Estudo de Caso**

O presente trabalho decorre de perícia extrajudicial relacionada ao colapso de um sistema de cobertura (com área de 392m<sup>2</sup>), composto por estrutura metálica (vãos de até 27,0 m), sobre a qual se assentavam telhas cerâmicas. O sinistro se deu cerca de 18 anos após a instalação e vitimou algumas pessoas, sem gravidade. Através de inspeção cadastral rigorosa, de ensaios de caracterização diversos, da reanálise do projeto e de modelagem estrutural foi possível explicar tecnicamente o ocorrido, restando evidente que a ruptura de um tirante (por deficiências da solda), a substituição de materiais, falhas de montagem e o subdimensionamento geral fragilizaram a estrutura e determinaram seu colapso.

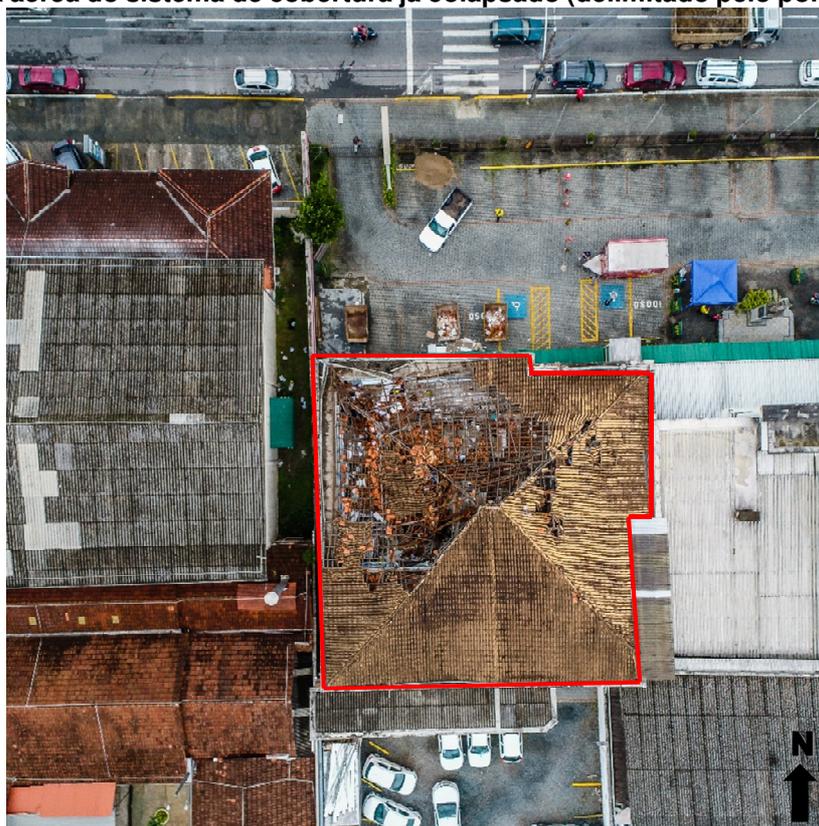
Figura 3 – Vista aérea do sistema de cobertura já colapsado (delimitado pelo polígono vermelho)

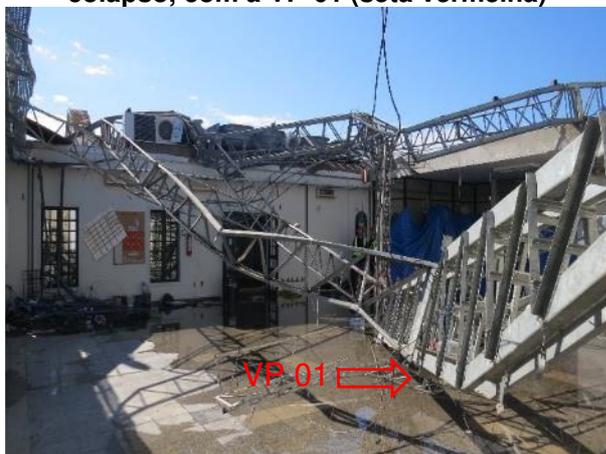
**Figura 4 – Vista parcial da estrutura metálica de sustentação da cobertura que sofreu o colapso, com a VP-01 (seta vermelha)**

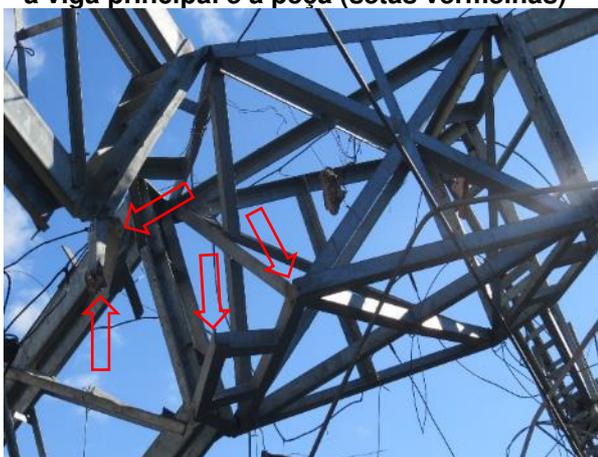
**Figura 7 – Vista da peça central superior com destaque para o rompimento da ligação entre a viga principal e a peça (setas vermelhas)**

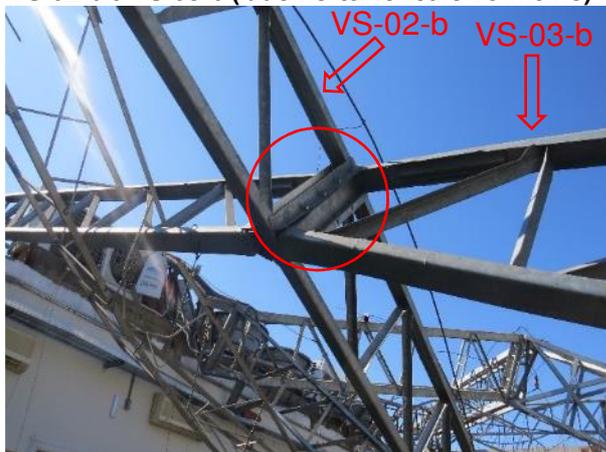
**Figura 8 – Ligação entre as vigas secundárias VS-02-b e VS-03-b (lado norte - círculo vermelho)**

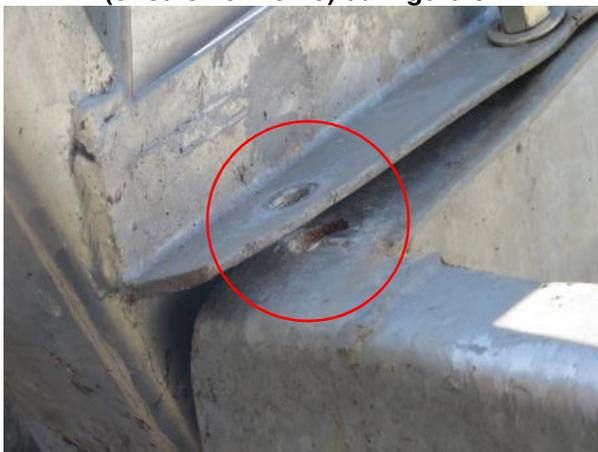
**Figura 9 – Detalhe o rompimento do parafuso (círculo vermelho) da Figura 8**

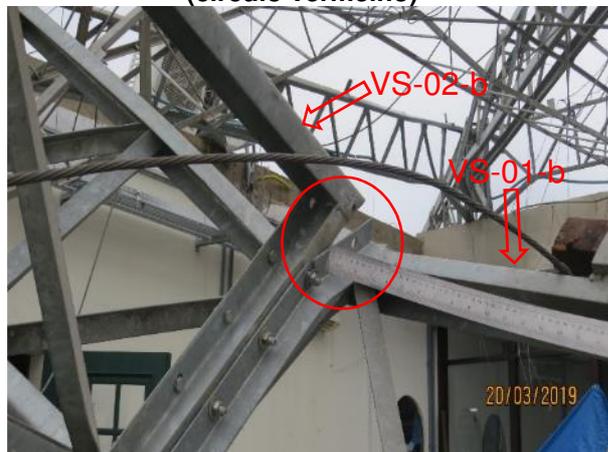
**Figura 10 – Encontro da VS-01-b com a VS-02-b (lado sul), destacando a ruptura da ligação (círculo vermelho)**

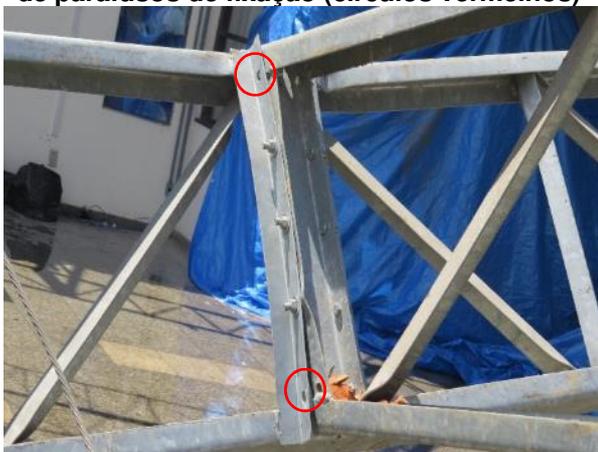
**Figura 11 – Detalhe do encontro da VS-01-a com a VS-02-a, com destaque para ausência de parafusos de fixação (círculos vermelhos)**

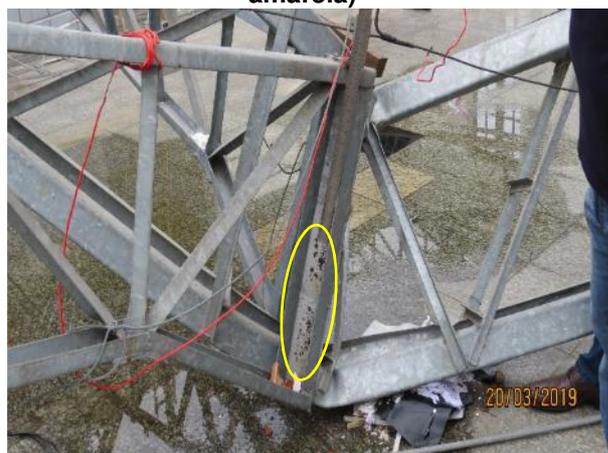
**Figura 12 – Ponto de ligação entre a VP-01, VS 01-a e VS-01-b, em estado de corrosão (elipse amarela)**

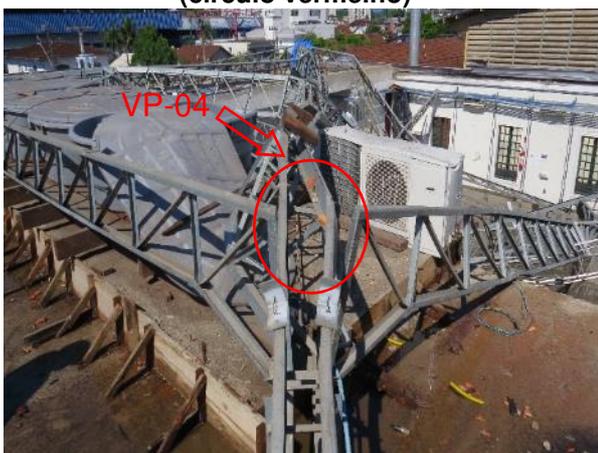
**Figura 13 – Vista superior parcial a partir da VP-04, com indícios de falta de travamentos (círculo vermelho)**

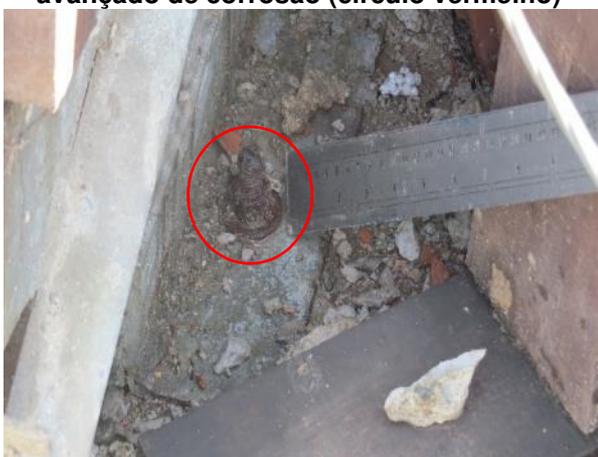
**Figura 15 – Detalhe da Figura 14 anterior com destaque para o parabolte em processo avançado de corrosão (círculo vermelho)**

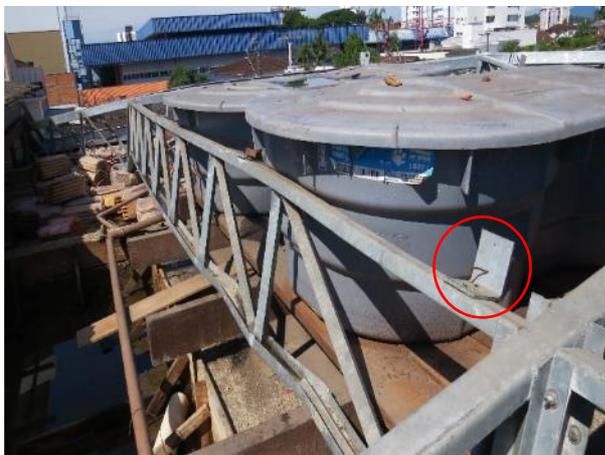
**Figura 16 – Viga secundária 03-a, próxima às caixas d'água, com os suportes do madeiramento com prego (círculo vermelho)**

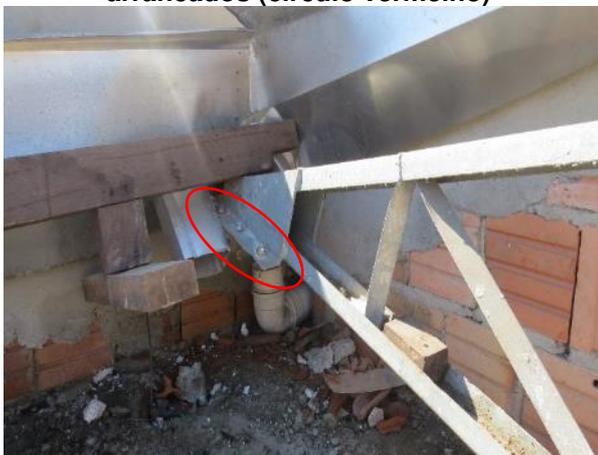
**Figura 17 – Ponto de fixação da VS-02-a (Detalhe 04, do projeto), no lado leste da edificação, com todos os parabolts arrancados (círculo vermelho)**

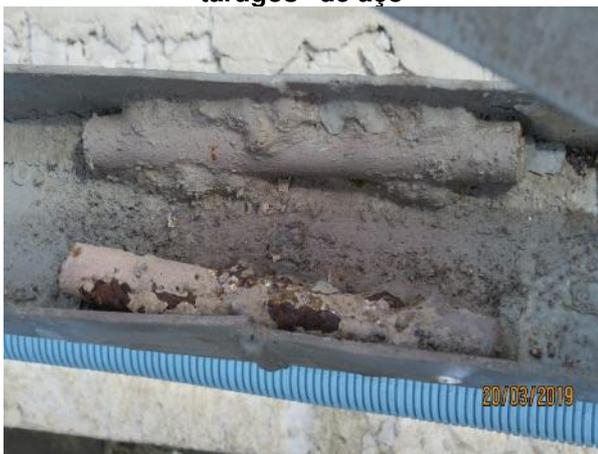
**Figura 19 – Detalhe da emenda da Figura 18. Observar solda deficiente, com uso de “tarugos” de aço**

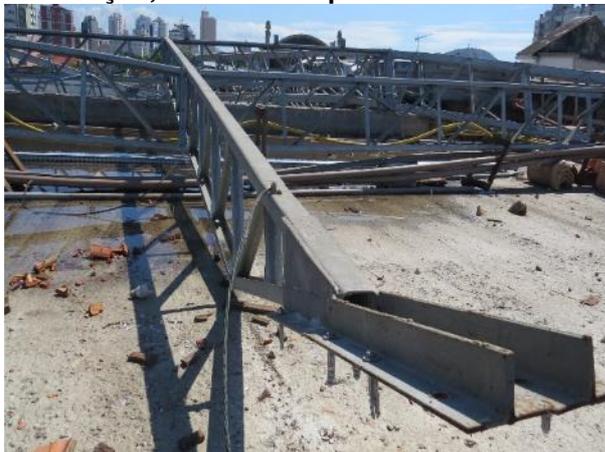
- ii. O apoio da VS-02-b (lado sul) deveria conter 6 (seis) parabolts de 3/8" x 3", mas possuía parafusos e buchas (Figuras 31 e 32);
  - iii. Houveram adaptações diversas, quando da montagem: principalmente prolongamento de alguns componentes estruturais e substituição de perfis (troca de bitola).

**Figura 20 – Ponto de fixação da VS-02-b (Detalhe 04, do projeto) no lado sul da edificação, fixados com parafusos e buchas**

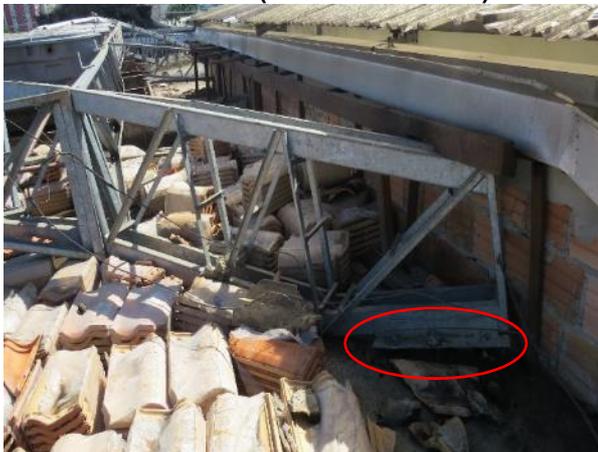
**Figura 21 – Ponto de fixação da VP-02 (Detalhe 05, do projeto) com os parabolts arrancados (círculo vermelho)**

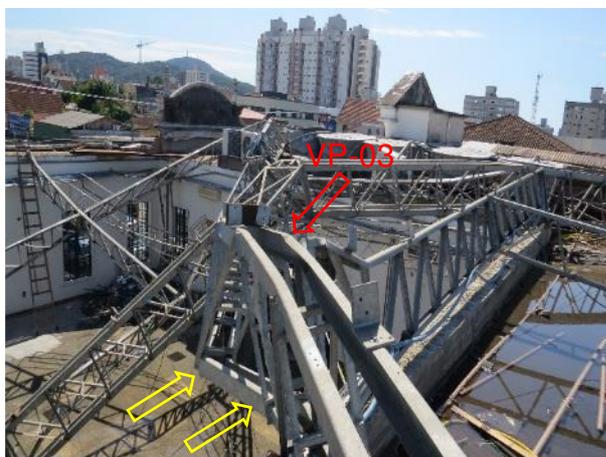
**Figura 22 – Vista parcial superior da VP-03. Observar ausência de travessas de rigidez (setas amarelas)**

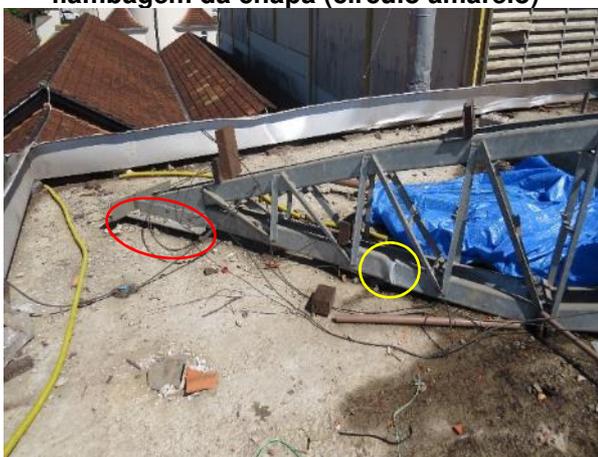
**Figura 23 – Ponto de fixação da VP-03 (Detalhe 01, do projeto) com arrancamento total dos parabolts (círculo vermelho) e flambagem da chapa (círculo amarelo)**

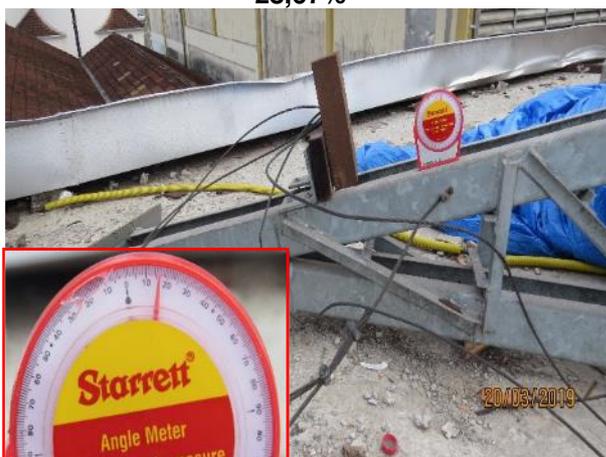
**Figura 24 – Medição da inclinação da viga VP-04, com uso de inclinômetro. No detalhe, leitura em aproximadamente 16 graus, ou 28,67%**

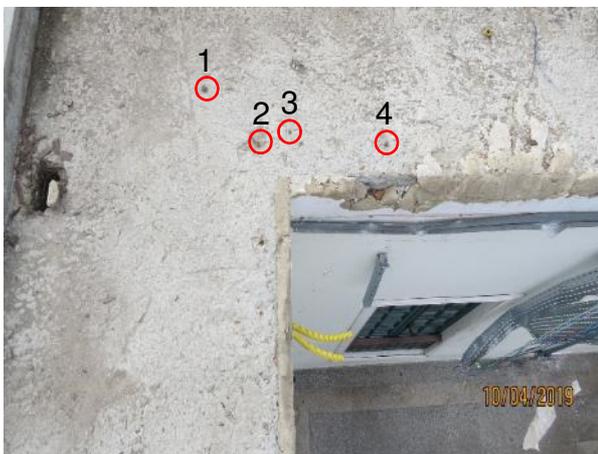
- g) Foram percebidas algumas divergências importantes entre o contido em Projeto e o executado, sendo as mais relevantes:
  - i. O apoio da VP-01 deveria conter 7 parabolts de 1/2" mas no local foram encontrados apenas 5;

**Figura 27 – Parabolts presentes na área da chapa de fixação da VP-01 (Figura 31)**

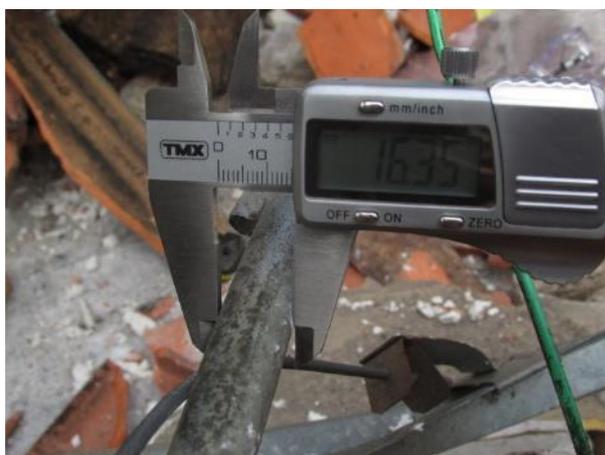
**Figura 32 – Medida do diâmetro do tirante da VP-01-02 (aproximadamente 16,35 mm)**

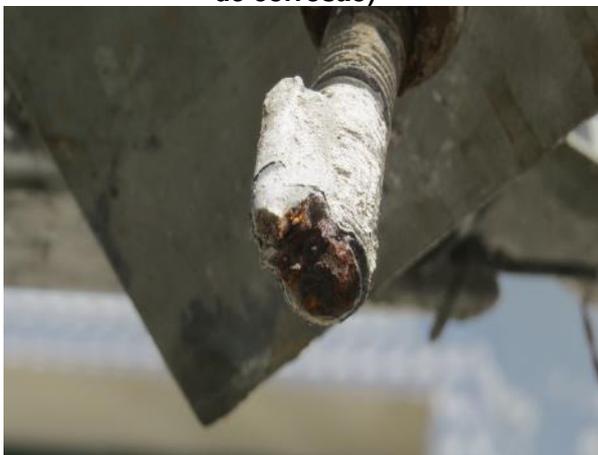
- e) Restou evidenciado que o colapso da estrutura metálica se deu a partir de falha na VP-01 e VP-02. Seu tirante apresentava ruptura, com sinais de corrosão (em emenda soldada) e os parabolts, junto ao apoio, encontravam-se cisalhados;

**Figura 35 – Detalhe da Figura anterior, com destaque para o local de ruptura do tirante com a barra rosca (em processo avançado de corrosão)**

A DETERMINANTE **principal** seria a ruptura do tirante, em região de solda, em seu ponto de ancoragem junto à VP-01. Tal ocorrência teria ORIGEM em processo de soldagem deficiente, o que evidencia falta de controle de qualidade no processo de fabricação.

Como ACESSÓRIA, cabe evidenciar a corrosão presente, tanto na região da ruptura do tirante da VP-01 como também dos parabolts, na fixação de seu apoio.

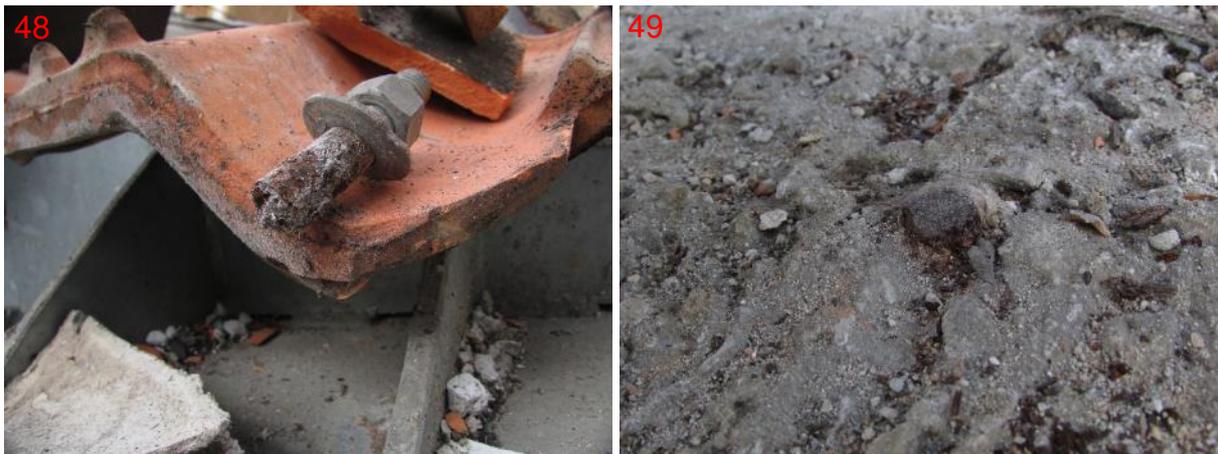
**Figuras 48 e 49 – Imagens dos parabolts em avançado processo de corrosão**

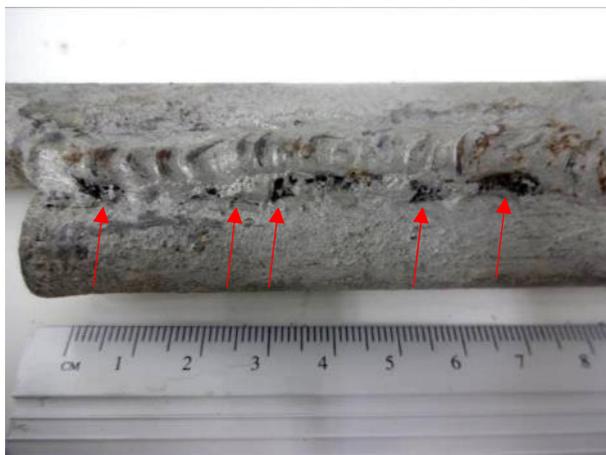
A **amostra 2** apresenta indícios de defeito de mordedura na face da solda com regiões pontuais de corrosão vermelha no cordão de solda. Importante salientar que as propriedades mecânicas obtidas para a **amostra 2** apresentam conformidade com o aço ASTM A-36, e que esta, no ensaio de tração, apresentou rompimento em metal de base.

Figura 58 – Observa-se descontinuidade na face da solda com aspecto de mordedura, na amostra 2 (setas vermelhas)

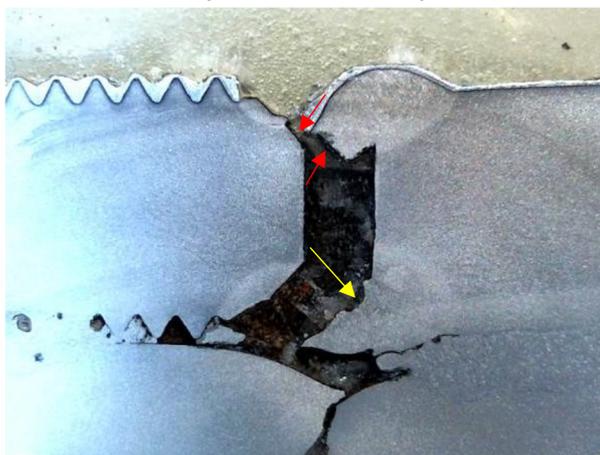
Do Relatório de Ensaio produzido, em relação à **amostra 1** – local do tirante que rompeu em campo – existe região de fratura na região de solda, porosidade/ falta de fusão na raiz da solda, ausência de ligação metalúrgica (fusão) entre a solda e a barra roscada (defeitos de soldagem) e alongamento/ estiramento característicos de material dúctil, mediante processo de falha.

Figura 59 – Observa-se, na região indicada (seta amarela), indícios porosidade/falta de fusão na raiz da solda. Indica, também, ausência de ligação metalúrgica da amostra 1 (setas vermelhas)

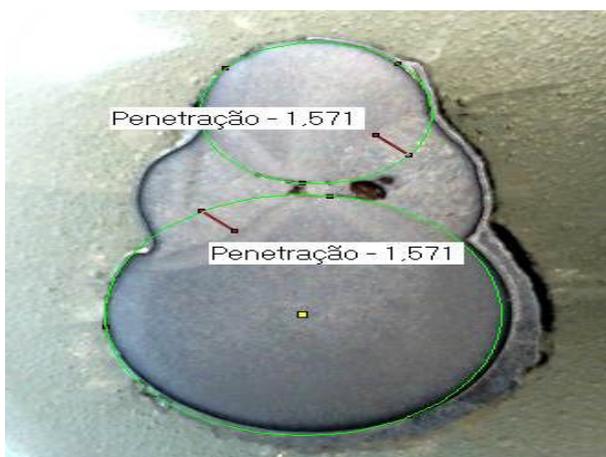
Figura 60 – Observa-se presença de defeitos de soldagem, na amostra 1 (porosidade e falta de penetração na raiz de solda)

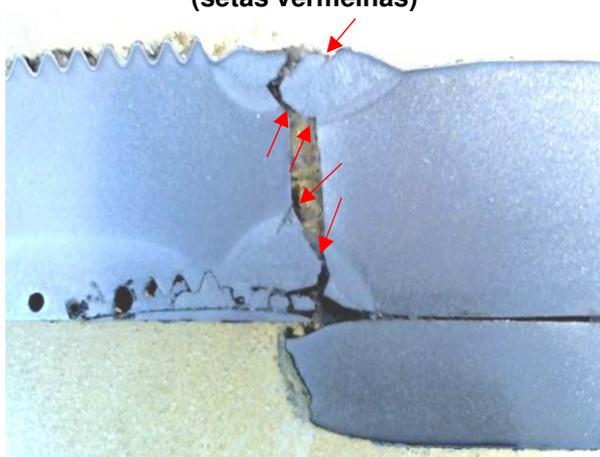
O Relatório de Ensaio informa, também, a presença de trincas e indícios de falta de penetração na região da raiz da solda, características típicas de defeitos de soldagem, assim como estabelece que a profundidade de corrosão atinge 0,03 mm (página 8).

Figura 61 – Observa-se propagação da trinca em região de falta de penetração na raiz da solda e trinca na face da solda da amostra 3 (setas vermelhas)

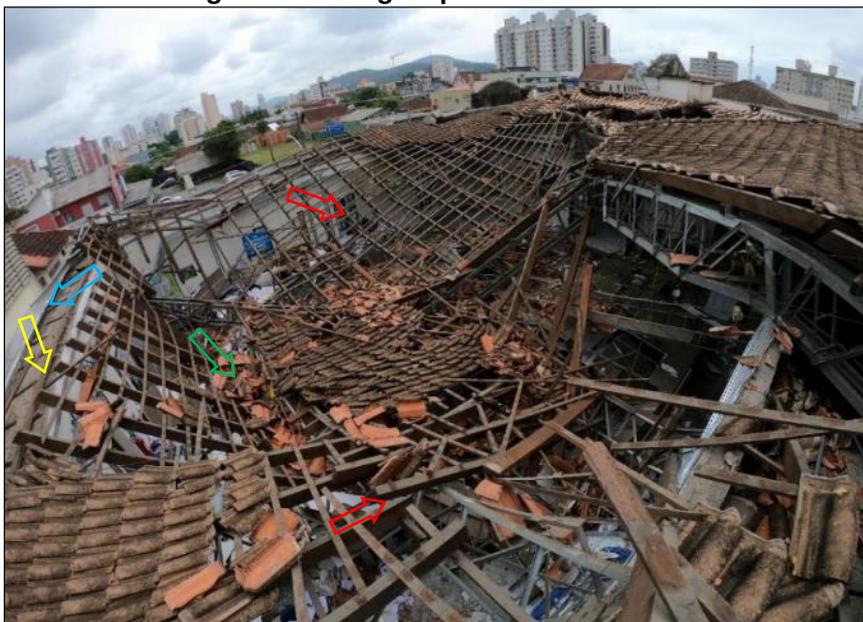
Ocorre que com o passar do tempo e dado fato das ligações entre as peças em madeira (por pregos) serem bastante deformáveis, o madeiramento foi perdendo sua rigidez e assim houve incremento progressivo de cargas na estrutura metálica – notadamente no tirante da VP-01 e 02 e no apoio da VP-01 – até o momento em que o tirante rompeu, em seu ponto de menor resistência (em ligação por solda deficiente, junto à sua fixação na VP-01). A Figura 69, a seguir, apresenta comparativo de eficiência entre as várias ligações possíveis entre elementos em madeira (MOLITERNO, 1986). Notar que a ligação por pregos é a menos eficiente de todas.
