A INSPEÇÃO PREDIAL CONFORME A ABNT NBR 16747:2020 E SUA IMPORTÂNCIA NA PREVENÇÃO DE ACIDENTES

Trabalho de Perícia

Goiânia/GO 2021

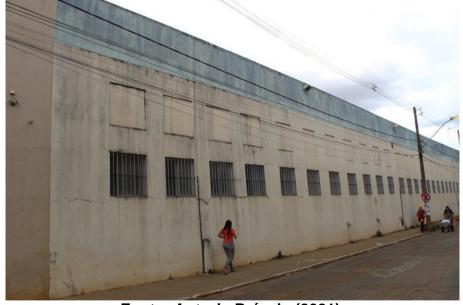
Figura 1 – Vista lateral do imóvel inspecionado.

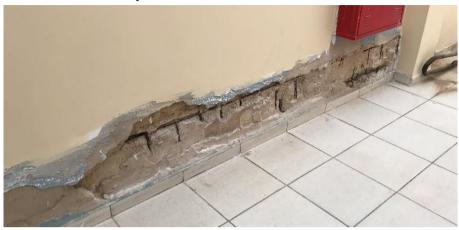
O terceiro sistema com maior incidência de irregularidades foi o estrutural, sendo detectados 10 casos. Na Figura 16 visualiza-se o desplacamento do concreto de cobrimento e a corrosão da armadura da viga invertida em um dos corredores do imóvel. O processo de corrosão das armaduras pode ocasionar a perda de desempenho estrutural da edificação. Foram encontrados também em outros elementos estruturais (pilares), diversos pontos de corrosão da armadura, com perdas de seções e consequentemente, necessidade de reparo estrutural.

Figura 16 – Viga invertida com armadura exposta em estado avançado de corrosão e desplacamento do concreto de cobrimento.

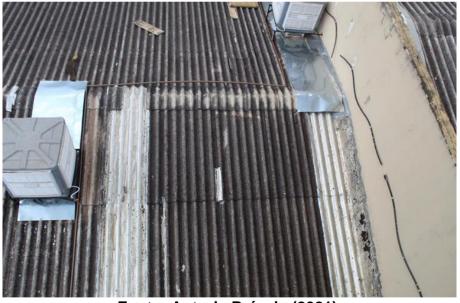
No sistema de cobertura foram constatados dois casos: oxidação em passarela de acesso e falha em calhas, como ilustrado na Figura 19.

Figura 19 - Telhado com falha em calha.
