Má execução de obras de Engenharia com estudo de casos

Eng^a MsC Sylvania Miranda do Amaral
Engenheira Civil e de Segurança do Trabalho
Especialista em Georreferenciamento
Mestre em Engenharia Civil

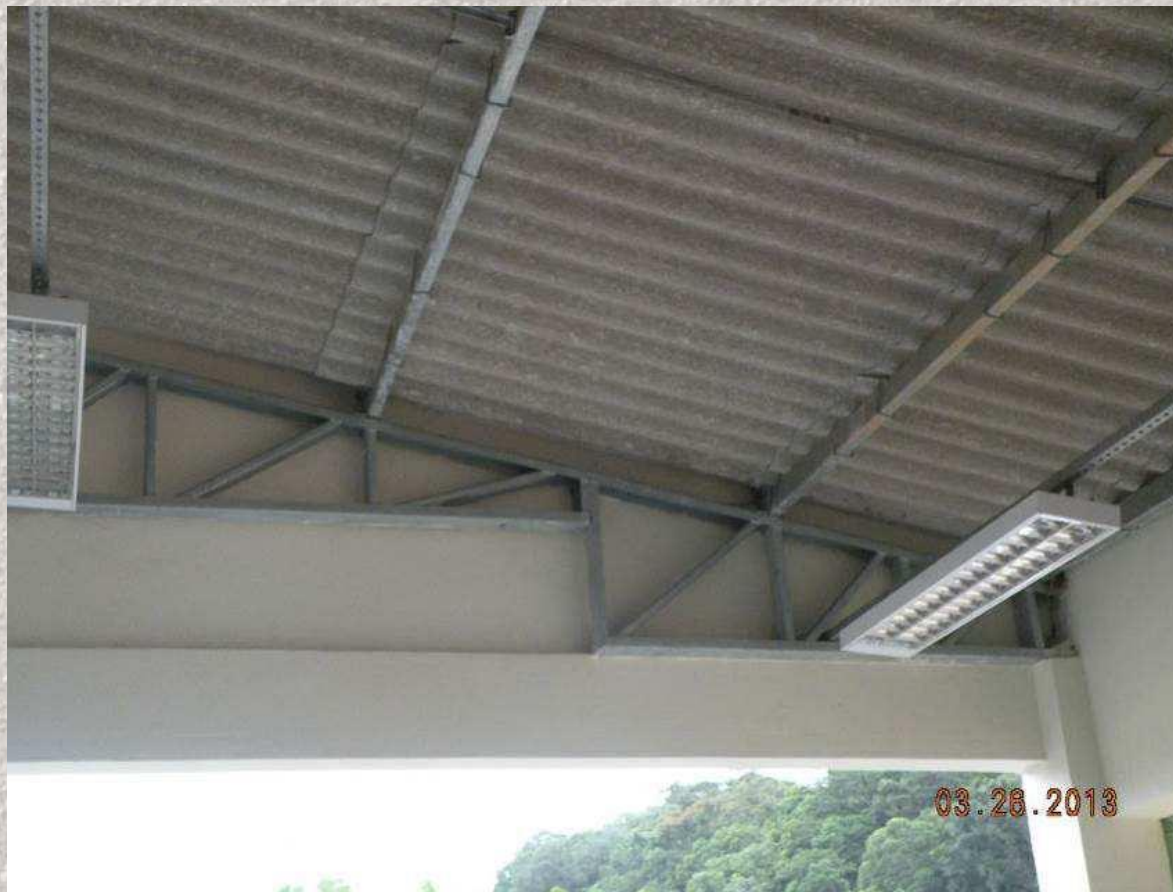
- ✓ Instalações Provisórias: não executado local para abrigar materiais, documentos, projetos e alojamento dos funcionários com sanitários e local para aquecimento das marmitas. **NBR 1367** - O Canteiro de Obras é área destinada a execução e apoio dos trabalhos na indústria da construção.
- ✓ Estruturas metálicas: não houve cálculo da estrutura necessária, foi executado conforme desenho do projeto arquitetônico. **NBR 8800** - Projeto e Execução de Estrutura de Aço de Edifícios.

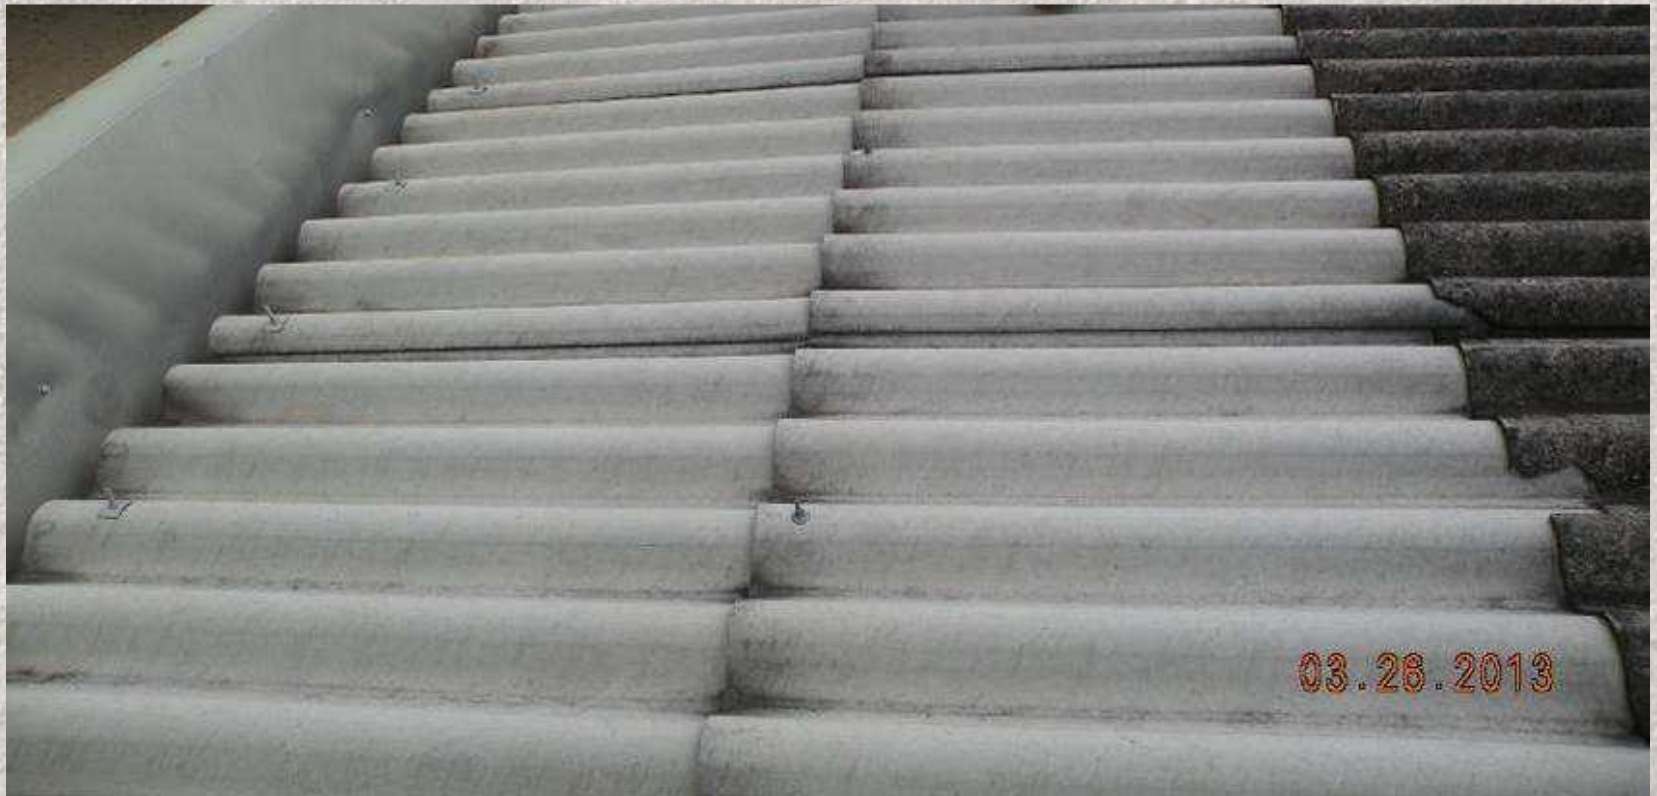
Cobertura

- ✓ Em várias peças não foi realizado o corte do canto e há perfuração para instalação de parafusos sem a instalação dos mesmos. **NBR 7581.**

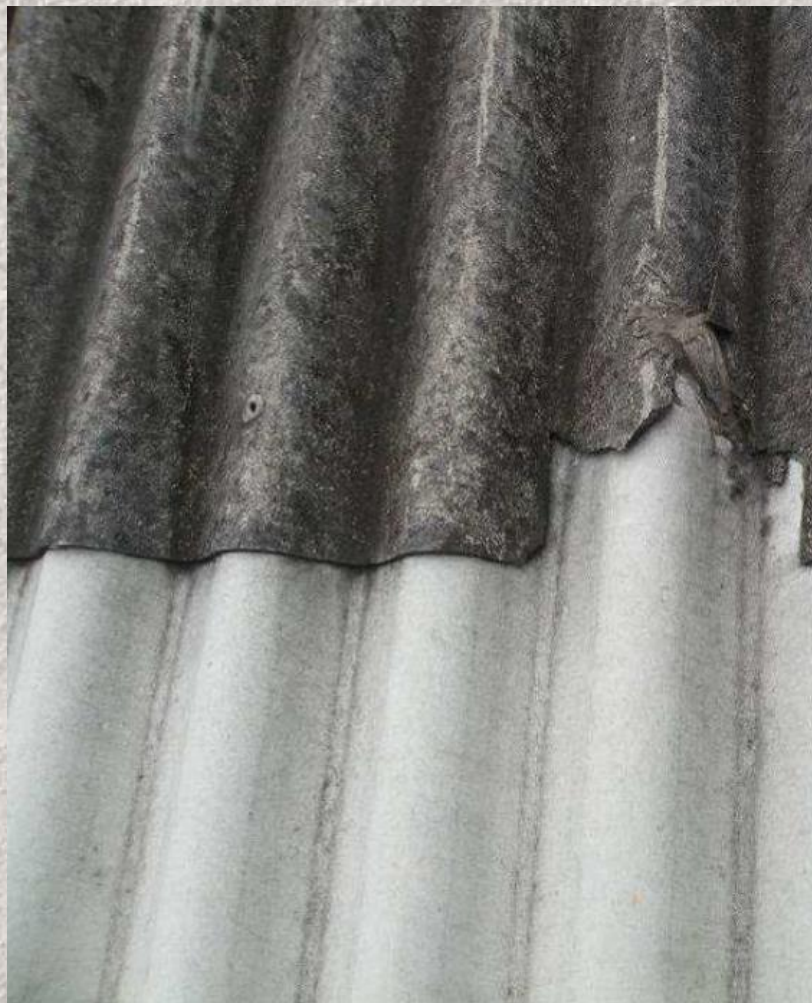
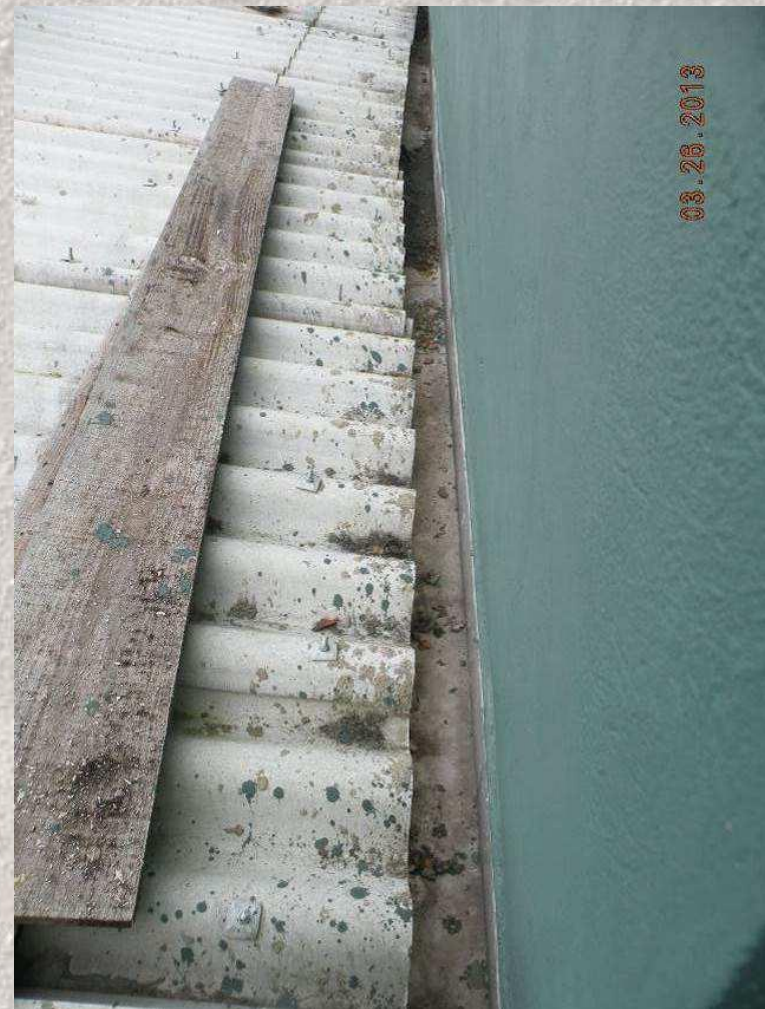
Calhas

- ✓ Na cobertura da torre da caixa d'água o rufo entre a alvenaria e a telha de fibrocimento não acompanha o formato da telha. **NBR 10.844.**

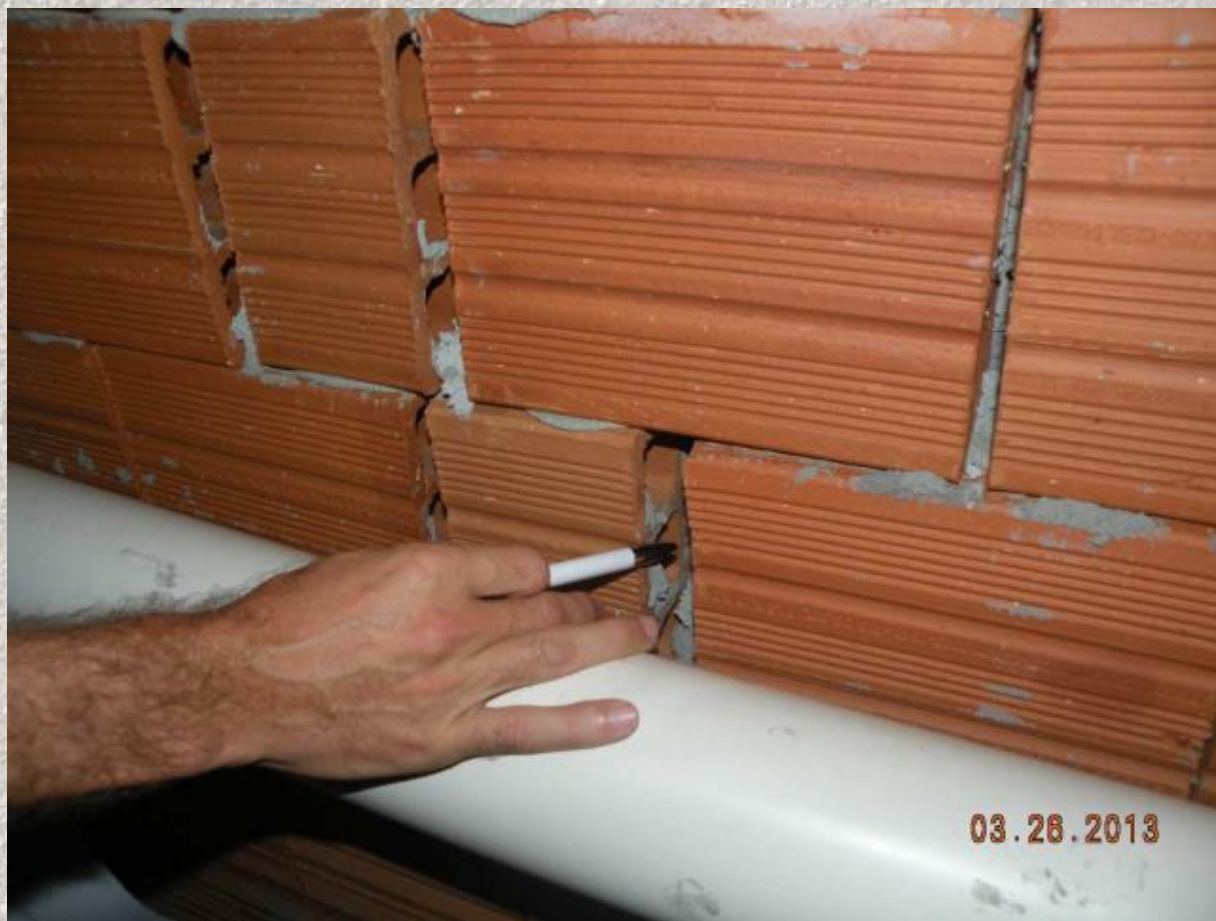
Anomalia Endógena:
devido projeto, materiais e execução.

Criticidade: Regular.

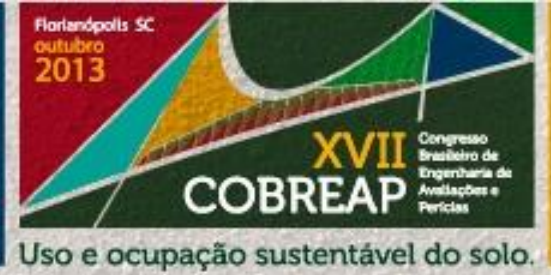
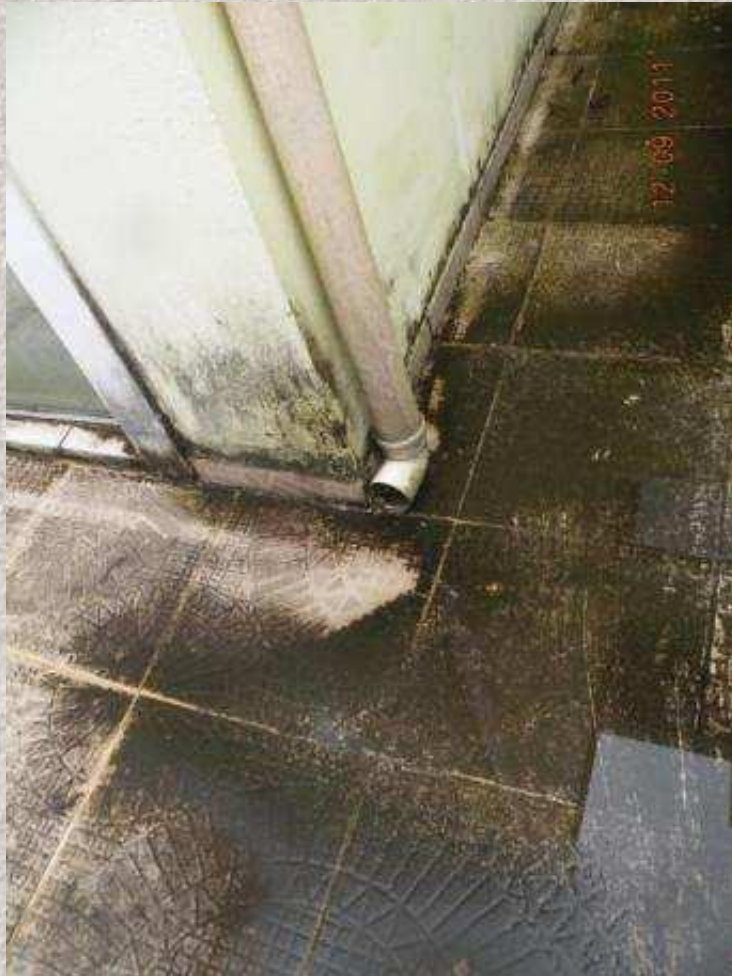
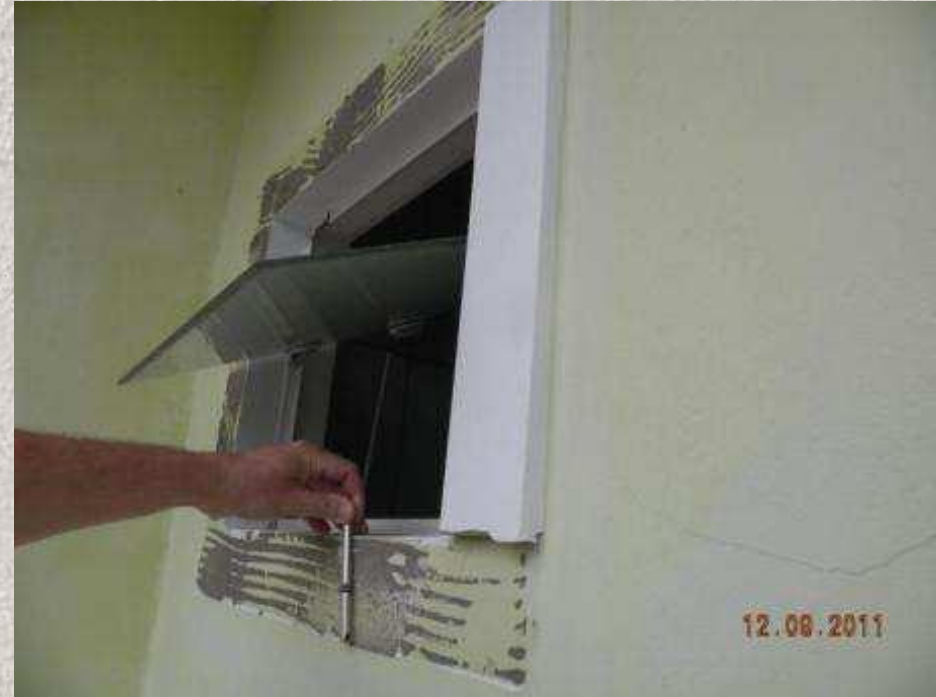
Anomalia Endógena originária da própria edificação(execução).

Criticidade: Regular

- ✓ Falta de vistoria por profissional habilitado na execução da obra, desde a locação da obra até a sua conclusão.
- ✓ A obra apresenta deficiência de fundação até e amarração de tijolos entre paredes e muros; inexecução de tubulação para destino final das águas pluviais que ocasionam entrada de água na sala do geminado; trincas e fissuras generalizadas; não conformidade com a legislação municipal em relação aos recuos permitidos.
