XVII
COBREAP

Congresso
Brasileiro de
Engenharia de
Avaliações e
Perícias

Perícia para reabilitação do revestimento em granito das fachadas do Centro Hospitalar X.

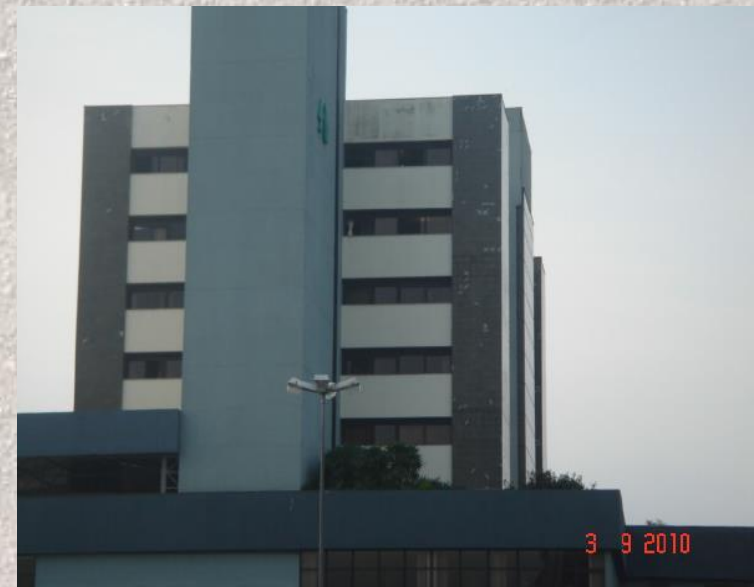
- Centro Hospitalar composto por 11 pavimentos;
- Inaugurado há cerca de 11 anos;
- Sistema construtivo: estrutura em concreto com alvenarias rebocadas;
- Fachadas pintadas (textura + tinta acrílica) com detalhes revestidos em placas de granito.
