XVII
COBREAP

Congresso
Brasileiro de
Engenharia de
Avaliações e
Perícias

RUÍNA DO EDIFÍCIO LIBERDADE CINELÂNDIA

Gilberto Adib Couri
Simone Feigelson

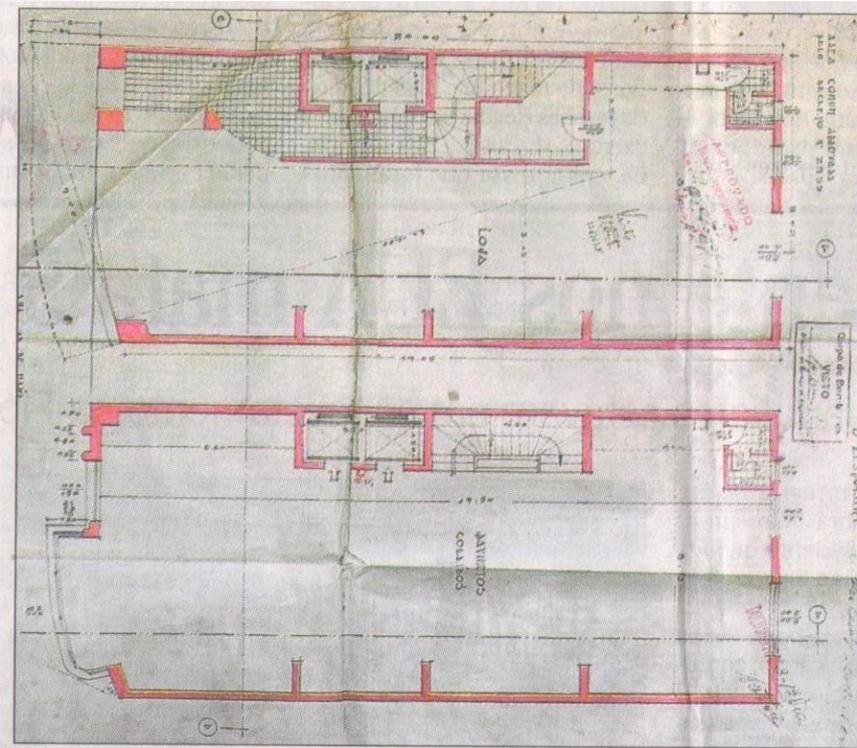
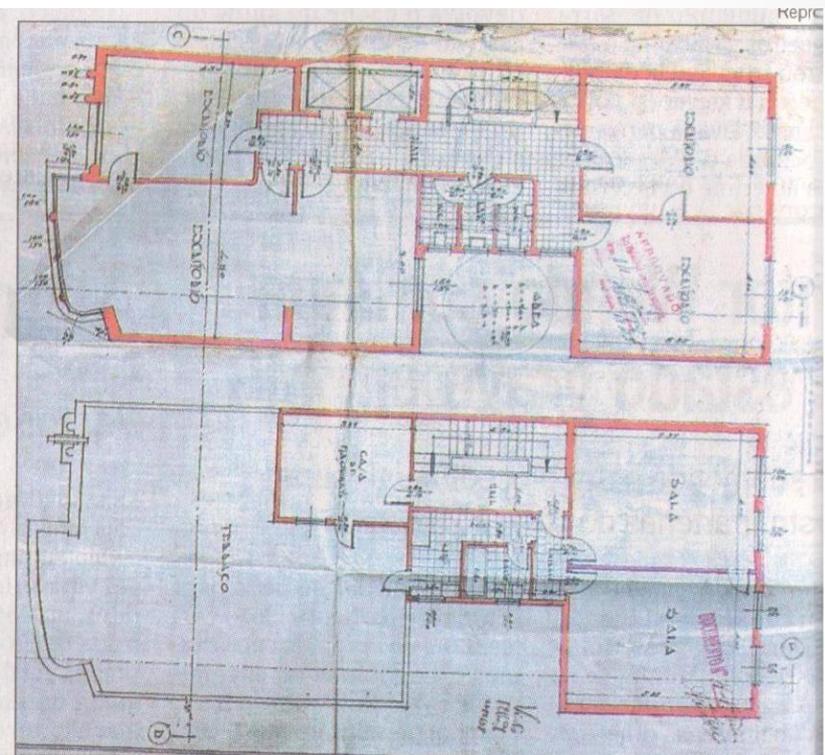
DAS PLANTAS DA EDIFICAÇÃO

Vista do topo da edificação onde foram realizados acréscimos.

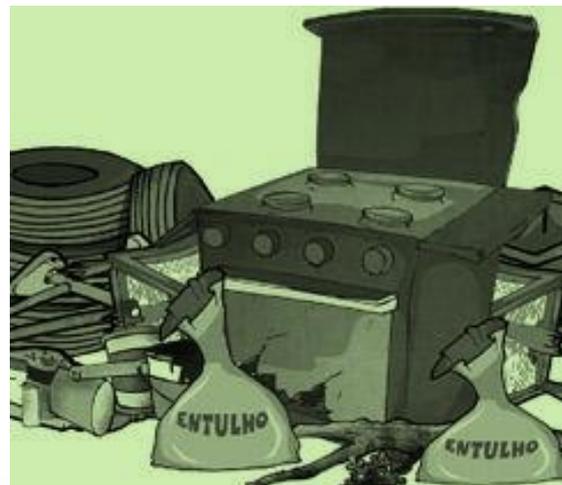
9 – CONCENTRAÇÃO DE SACOS DE ENTULHO NA COBERTURA DO PRÉDIO

- Por depoimentos divulgados pela mídia, operários que trabalhavam na reforma do 9º pavimento, horas antes do acidente, acumularam grande quantidade de entulho no 9º pavimento do prédio, o que pode ter contribuído com a falência sucessiva de alguns pilares.

- Isto seguramente não provocaria a ruína da edificação, no máximo provocaria uma ruptura localizada de uma laje, ou numa situação extrema de uma viga. Jamais de um pilar num prédio como a edificação em análise.
- Consequentemente esta é mais uma hipótese sem relação causal com o desabamento.

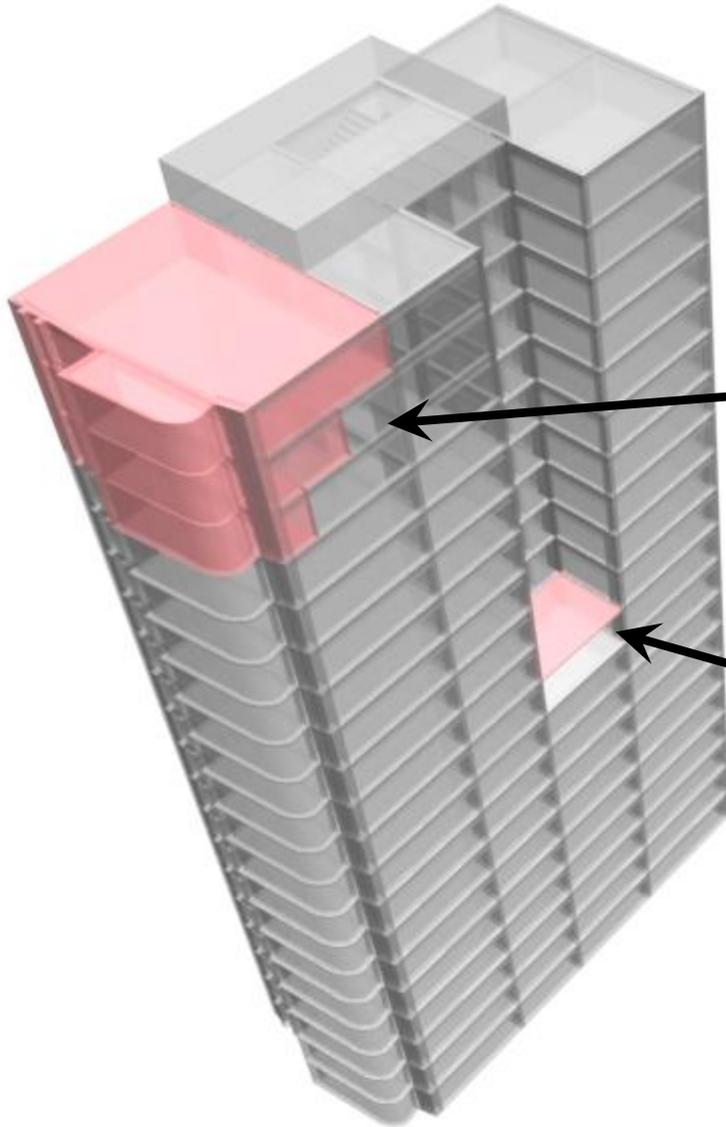
**Acréscimo aos andares superiores
aprovadas e efetuadas em 1950**

**Execução de “puxadinho”, com a
construção de laje sobre o prisma, no
9º pavimento, na década de 1950**

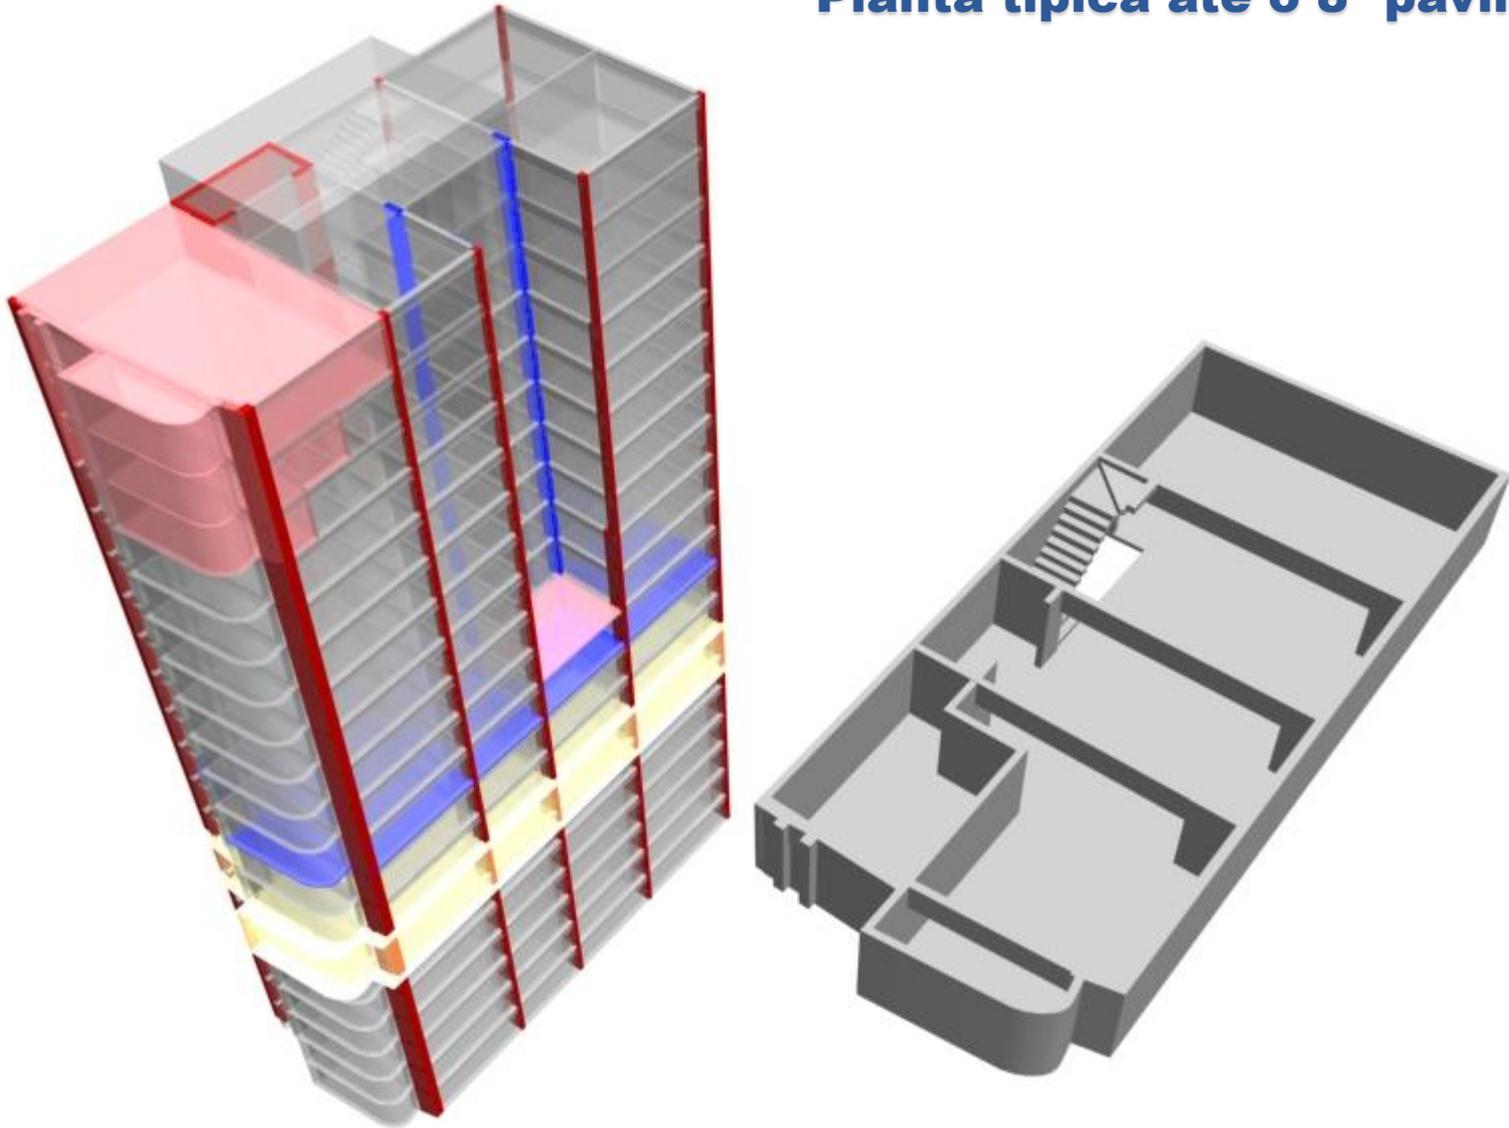
Planta típica até o 8º pavimento

Pilares periféricos e vigas transversais de ligação entre eles

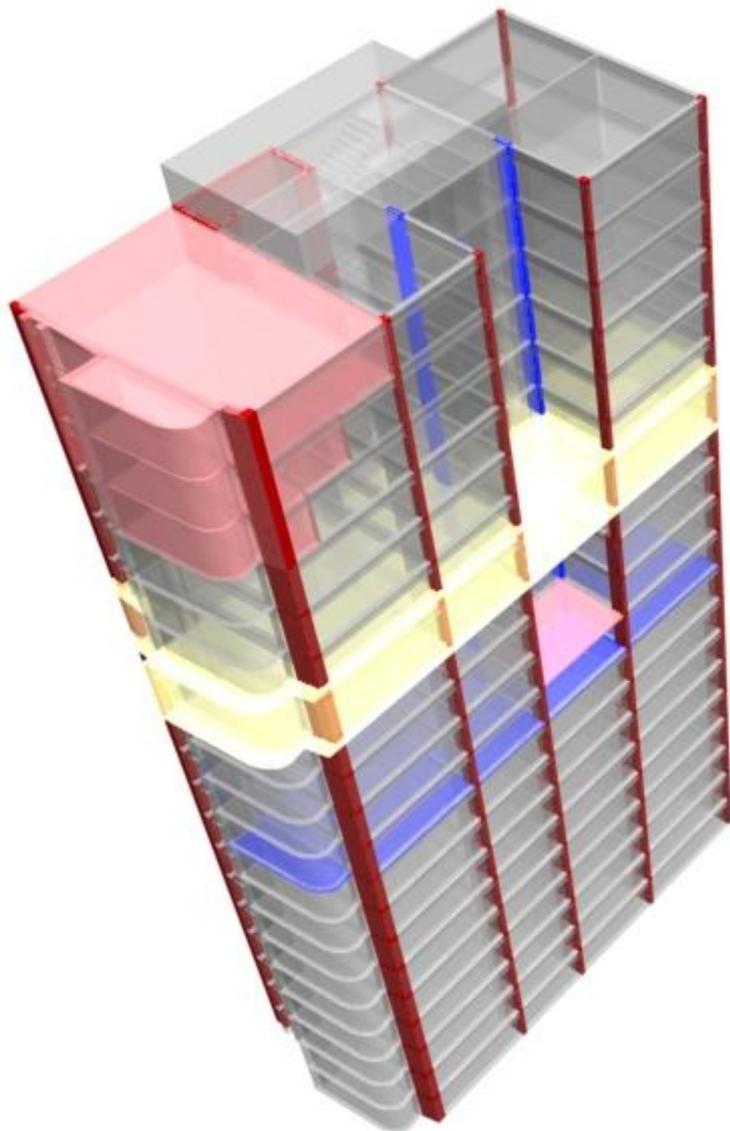
Criação de pilares que nascem no piso do 9º pavimento, apoiados nas vigas do teto do 8º pavimento, para permitir a criação do prisma

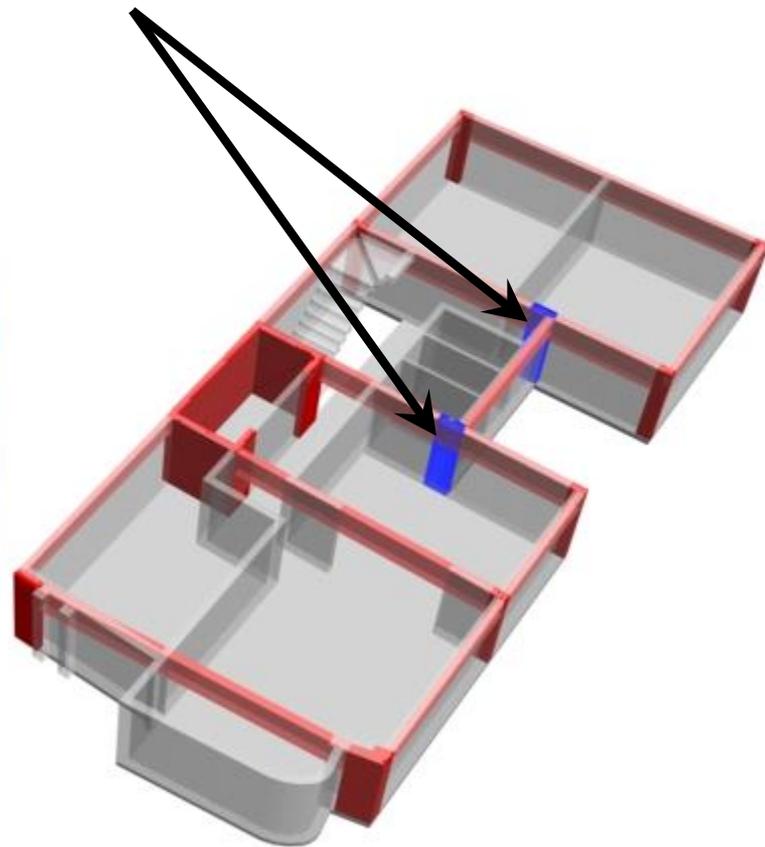
Planta do 9º pavimento

Execução de “puxadinho”, com a construção de laje sobre o prisma, no 9º pavimento, na década de 1950

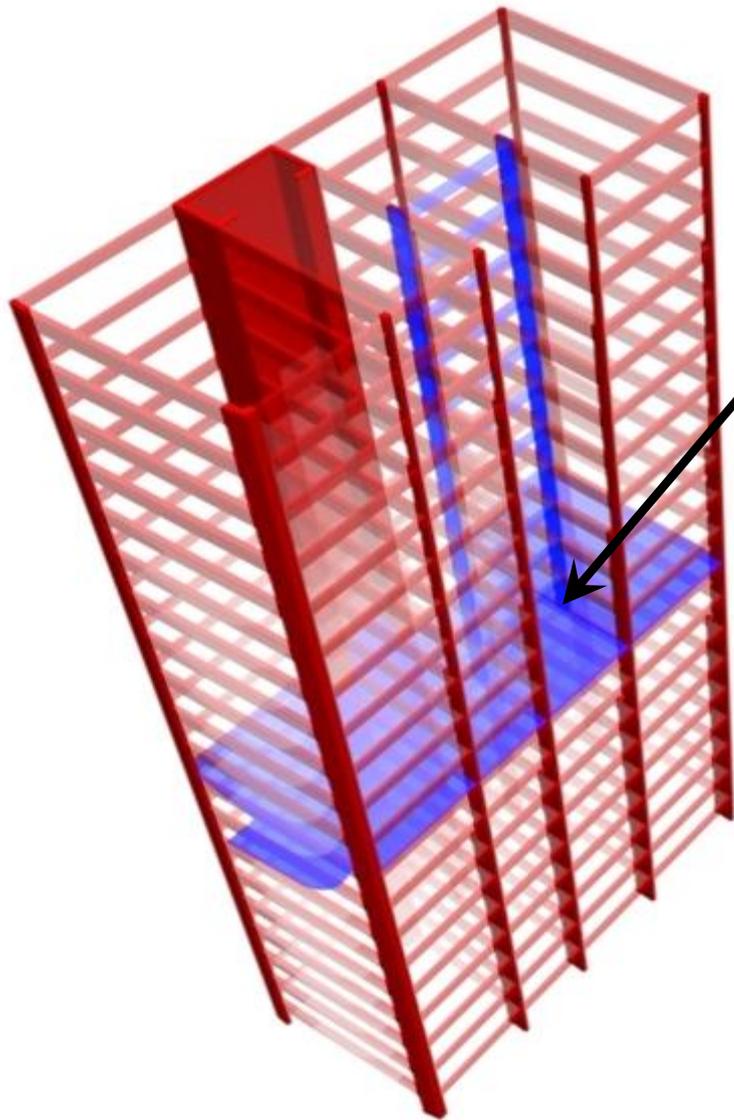
**Destaque - estrutura do prisma,
que começa no 9º pavimento**

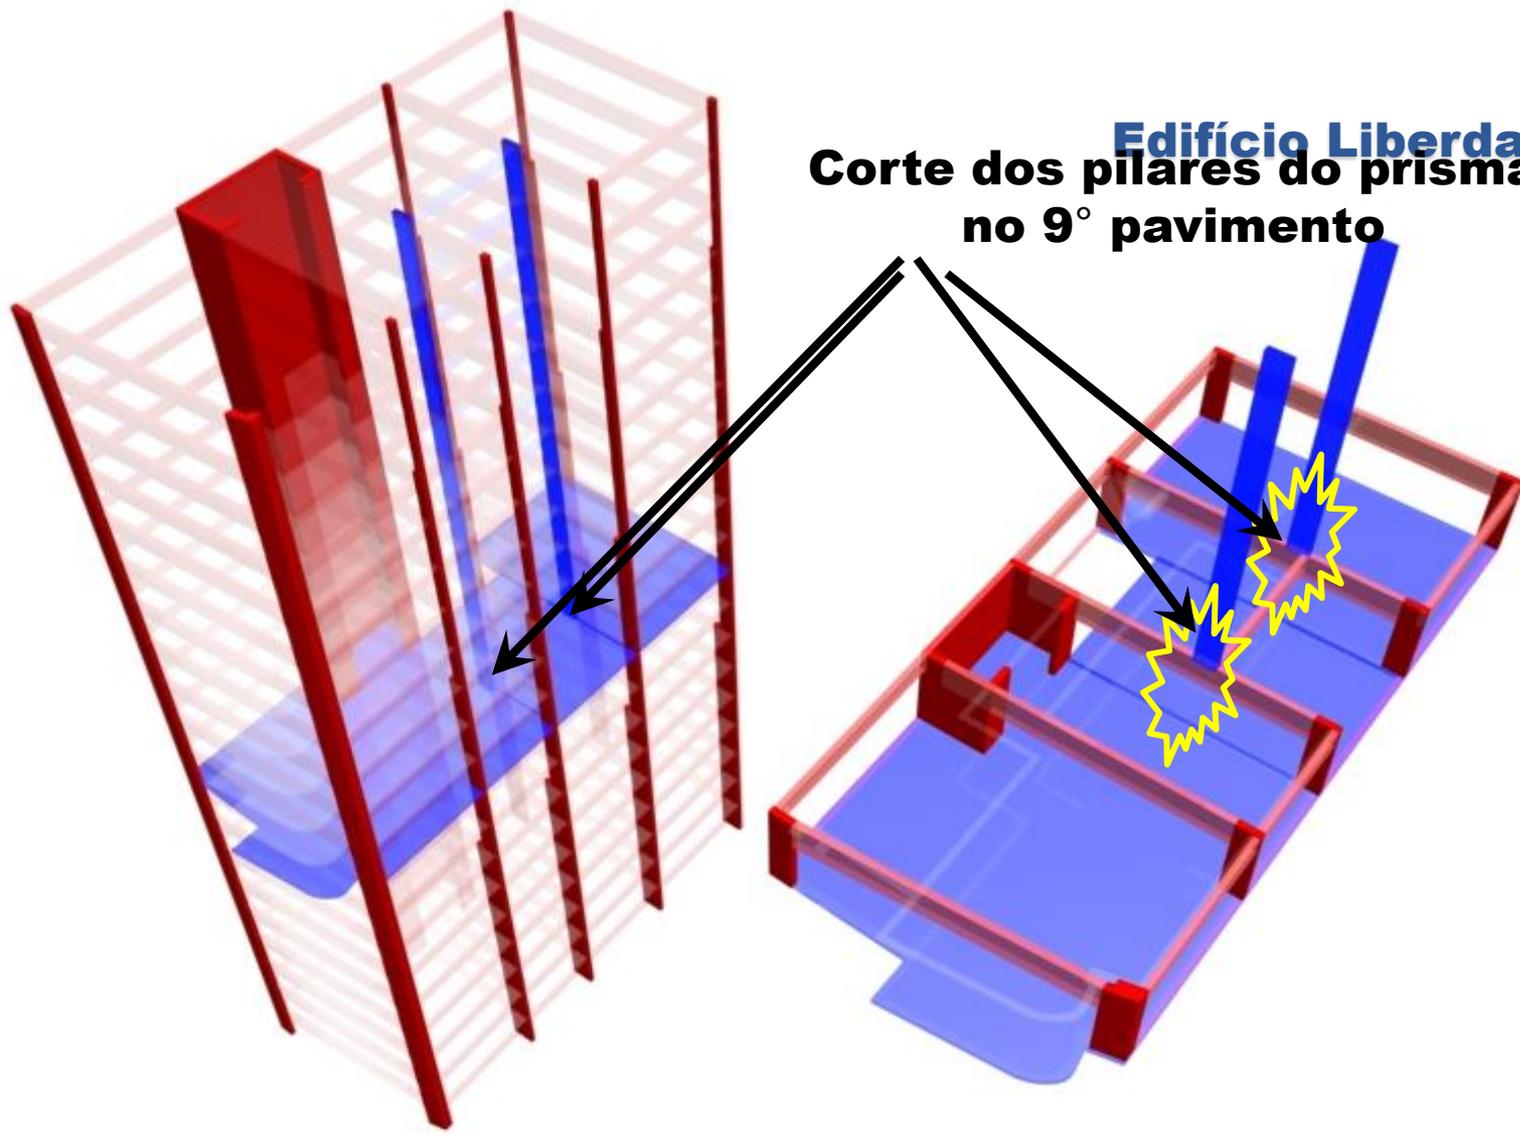
**Corte dos pilares do prisma
no 9º pavimento**

Edifício Liberdade
Corte dos pilares do prisma
no 9° pavimento

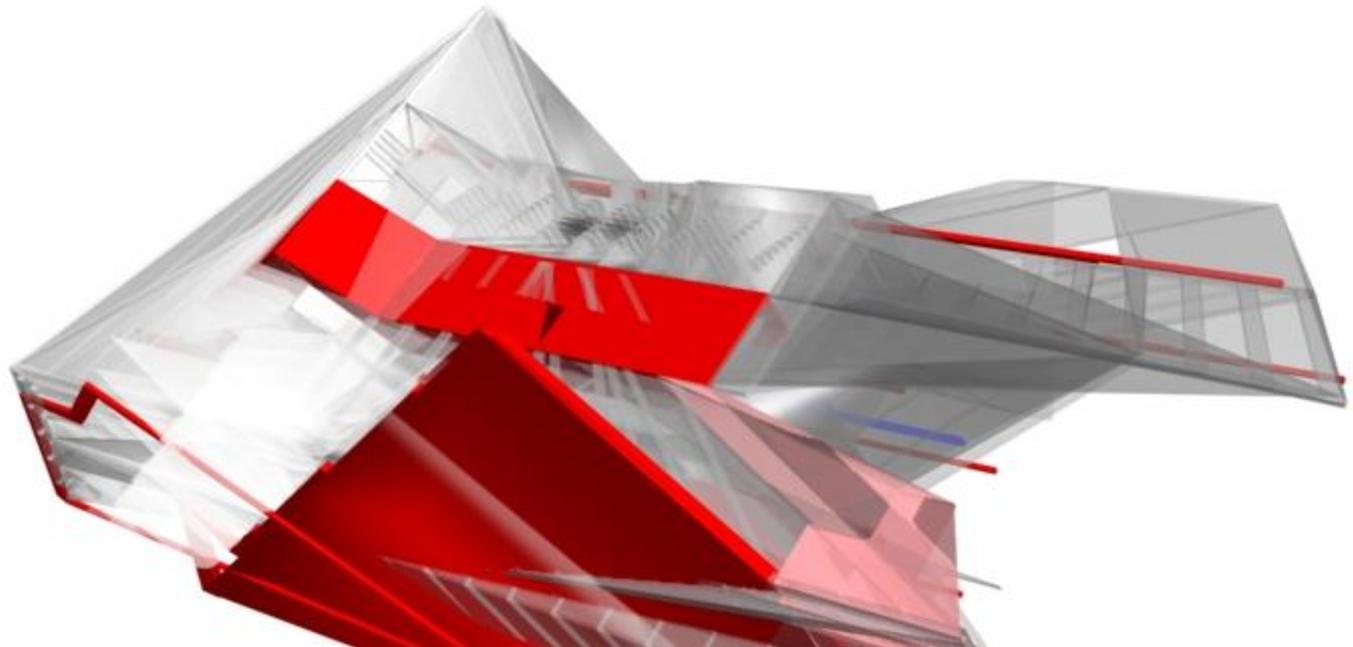
A utilização do projeto do 3º andar, onde esses pilares não existem, replicando toda a obra no 9º pavimento, onde os pilares existem e sustentam o prédio acima deste nível é O ERRO QUE LEVOU À RUÍNA
