XIX COBREAP | Foz do Iguaçu

**CONGRESSO BRASILEIRO DE
ENGENHARIA DE AVALIAÇÕES E PERÍCIAS**

PATOLOGIA EM ESTRUTURAS DE CONCRETO ARMADO EM AMBIENTE MARÍTIMO

Nesse trabalho foi realizado um levantamento e análise das principais manifestações patológicas nas estruturas de concreto armado de uma unidade de destilação, de uma refinaria de petróleo localizada à beira mar. O estudo de caso foi realizado através de inspeções visuais das estruturas objetos do estudo, afim de analisar as manifestações patológicas existentes, identificar as causas dessas manifestações e sugerir métodos de reparo para as estruturas estudadas. Com a realização do estudo, foi verificado que os principais fatores que promovem a degradação das estruturas estão relacionados à alta agressividade do ambiente, associada ao cobrimento insuficiente das armaduras (falha de projeto) e ao não cumprimento do plano de manutenção disponibilizado. Também foi verificada a necessidade de aplicação de proteção superficial das estruturas, devido à alta agressividade do ambiente.

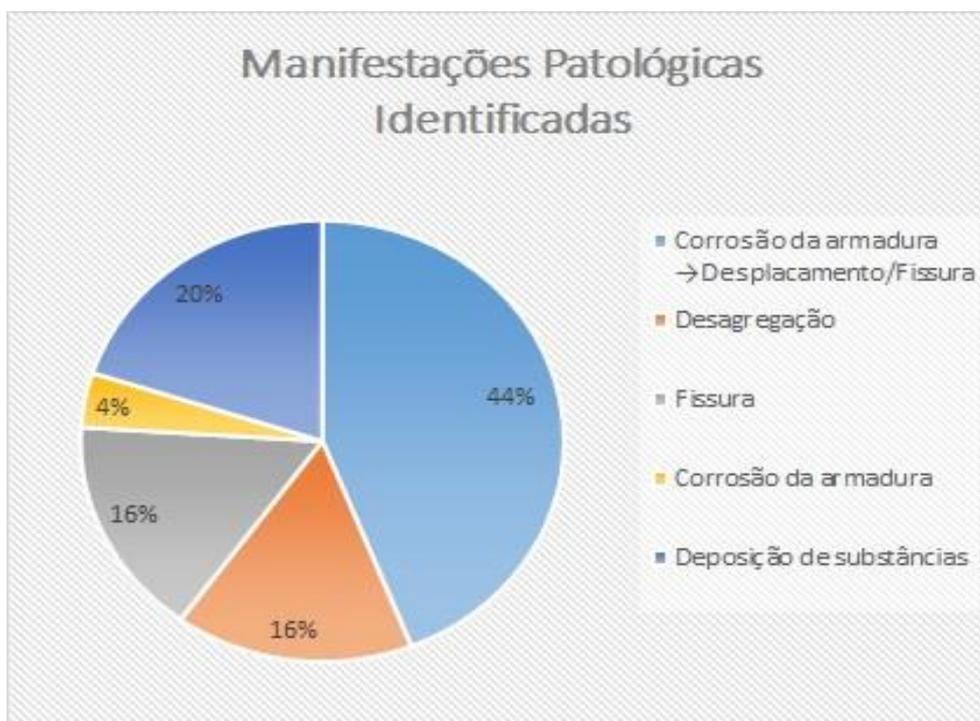
Figura 8 – Gráfico das Manifestações Patológicas identificadas

Como pode ser verificado no gráfico da Figura 8, a corrosão da armadura seguida de fissuração e deslocamento do concreto é a manifestação patológica que mais ocorre no ambiente estudado.
