Boletim Técnico Btec - 2019/007

Inspeção Predial

Autora: Flávia Zoéga Andreatta Pujadas

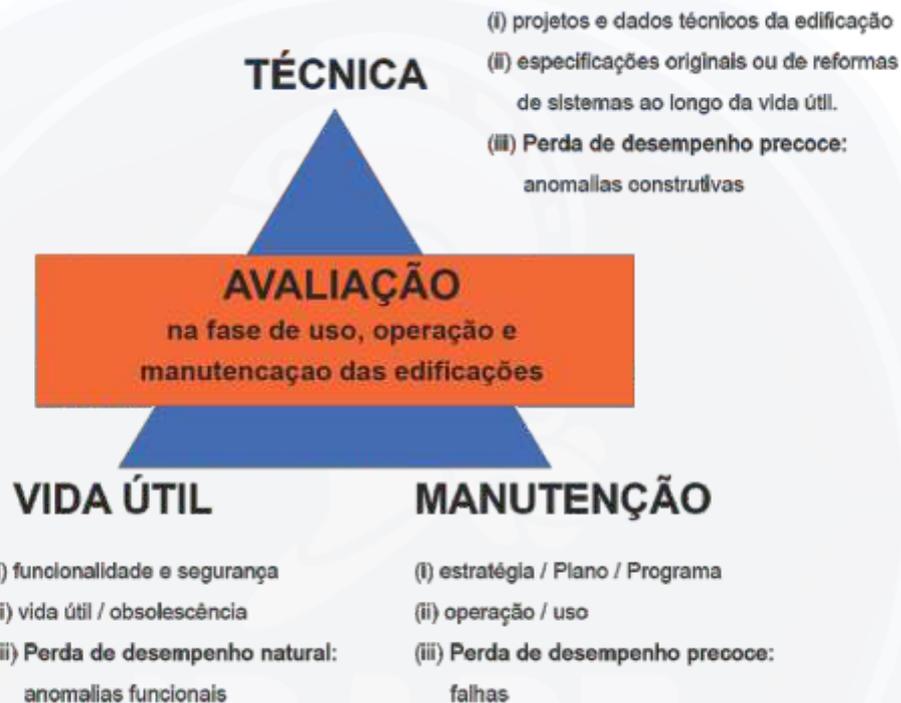
Isto pode ser ilustrado pela figura abaixo que materializa a sinergia entre os três pilares da Inspeção Predial com a visão sistêmica do edifício, semelhante a de um “Check Up” na edificação.

Nesta definição, implicitamente, a Inspeção Predial se posiciona como uma avaliação da edificação em uso sustentada por três “pilares”: Pilar I - Requisitos e Características Técnicas; Pilar II - Vida Útil e Obsolescência e Pilar III - Manutenção, Uso e Operação.

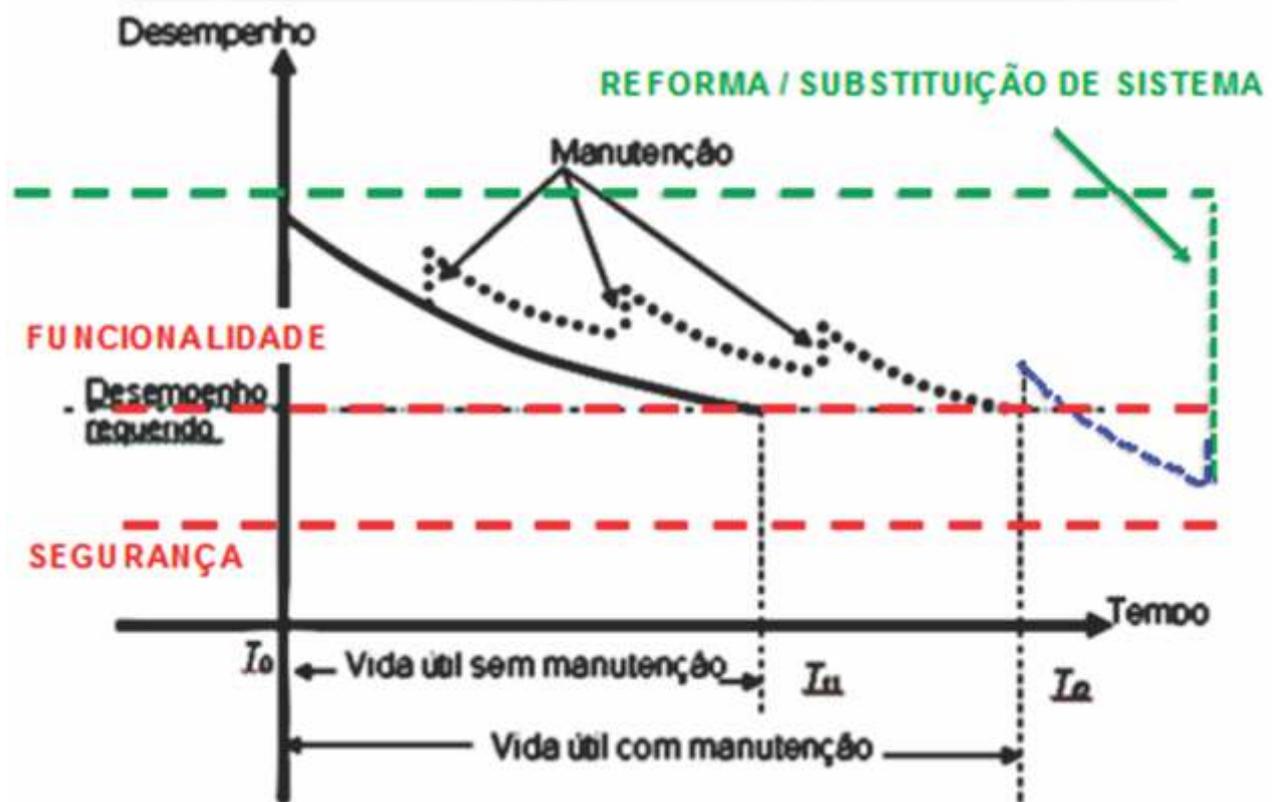
O gráfico abaixo traduz e ilustra a relevância destes conceitos agora expressos e evidenciados na nova definição de Inspeção Predial proposta, que abraça de forma explícita o desempenho e a vida útil dos sistemas construtivos.

Ainda, destaca-se a evidência dada para a questão da vida útil de cada sistema construtivo, que deve ser analisada conjuntamente com as atividades e procedimentos de manutenção executados. Estes em conjunto com os requisitos dos usuários balizarão a “avaliação aparente do desempenho” proposta na metodologia da Inspeção Predial pela CE 002:140.02 da ABNT.

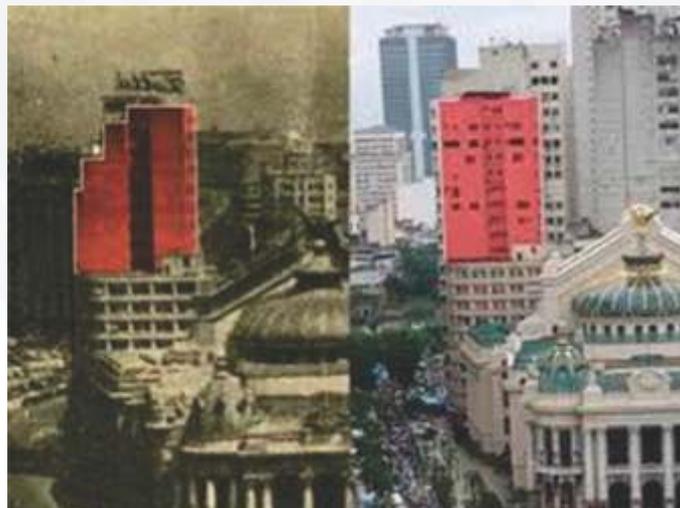
Foto 01

Vista da fachada lateral direita original do Edifício Liberdade no ano de 1954. A sua construção ocorreu nos anos de 1938 e 1940 e houve aumento de área construída nos anos de 1954 e 1957 (aumento de área nos três últimos andares).

Diversos exemplos podem ser apresentados para ilustrar a importância da anamnese de uma edificação, quando do trabalho da Inspeção Predial. Destaca-se um desses exemplos popularmente conhecido que é o do Edifício Liberdade com 20 andares, observada sua situação de origem e aquela existente antes de seu colapso em 25 de janeiro de 2012 no centro da cidade do Rio de Janeiro, independentemente das questões principais geradoras (demolição de elemento estrutural por ação de reforma executada em área privativa).
